P.E.B.A. SAN MAURO TORINESE

Edifici Pubblici

UBICAZIONE DEL P.E.B.A.

Edifici Pubblici – Problemi e soluzioni

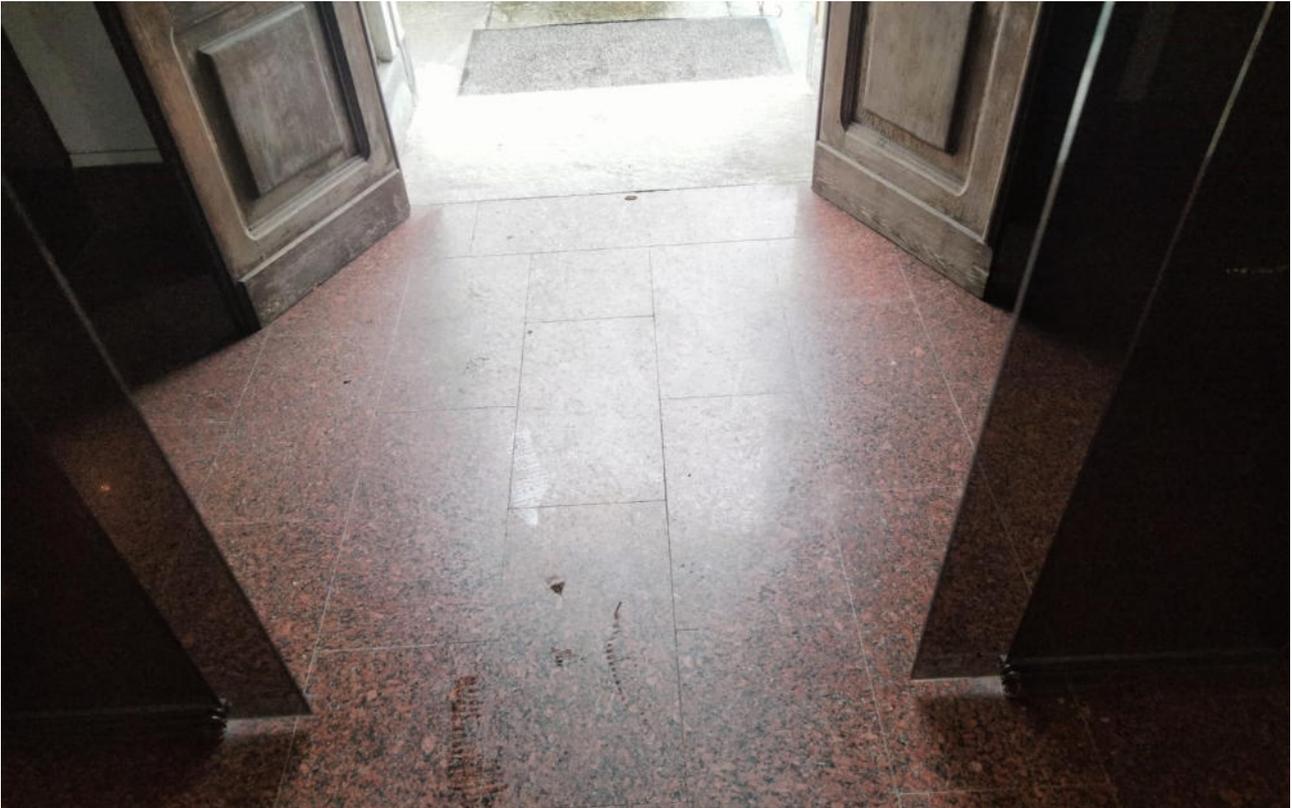
E.1.1 INGRESSO PRINCIPALE (QUOTA INGRESSO UFFICI – NON QUOTA STRADA)

L'ingresso principale è complanare con l'esterno. Si passa da un materiale poroso come la pietra di Luserna (della scalinata esterna) ad un materiale di rivestimento di pavimenti marmoreo per gli interni. I rivestimenti marmorei sono bellissimi, ma scivolosi e per l'abbattimento delle barriere architettonici possono risultare problematici. Si consiglia quindi l'inserimento di un tappeto di grandi dimensioni che possa essere in parte gommato ed in parte realizzato con setole assorbenti, in maniera tale da pulire ed asciugare le scarpe, per poter accedere alle altre stanze evitando rischi di scivolamenti.

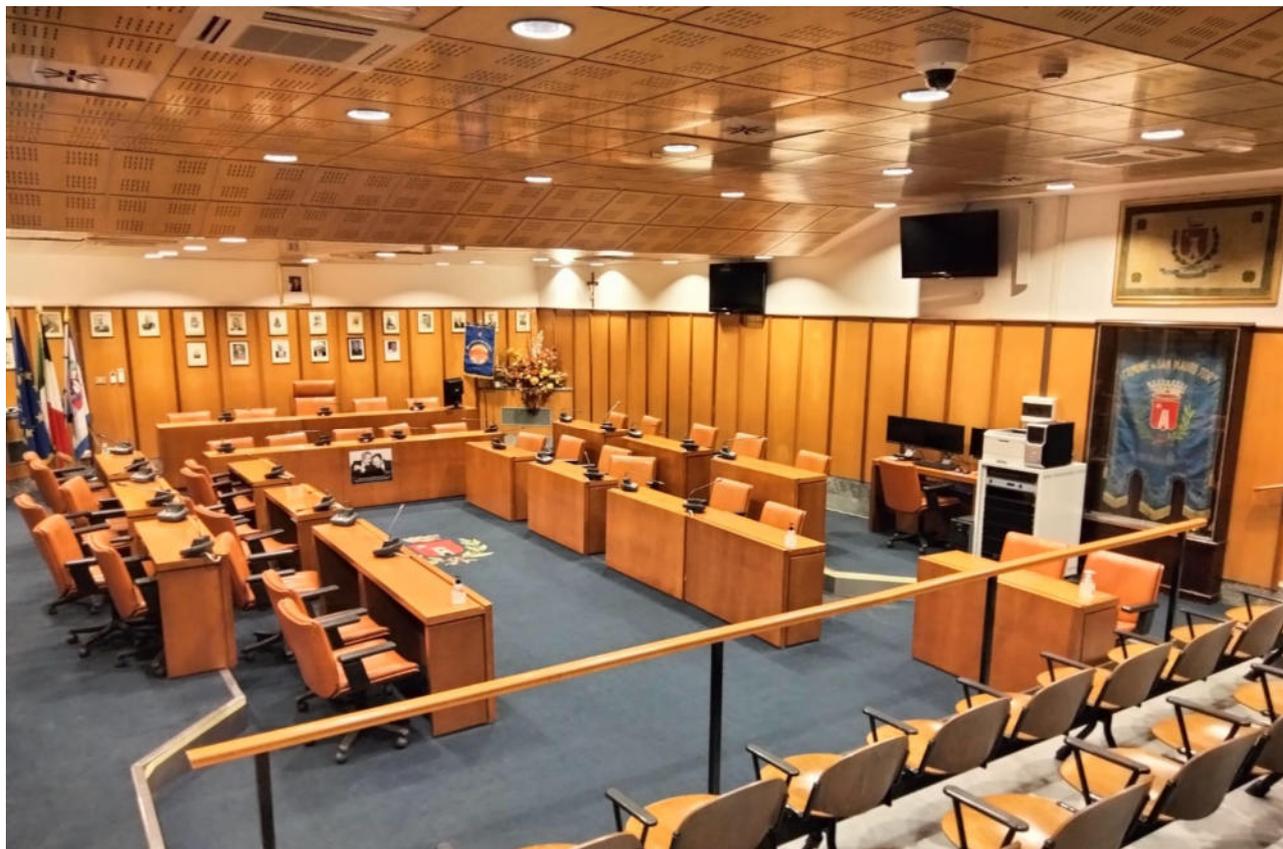
E.1.2 SALA CONFERENZE / SALA CONSIGLIO (locale interrato Municipio)

La sala conferenze al piano interrato è facilmente accessibile in quanto è possibile raggiungere il piano grazie ad un ascensore installato internamente ed attraverso un sistema di montascale è possibile accedere a buona parte della sala conferenze.

Potrebbe essere opportuno ragionare in ottica di rendere la sala totalmente accessibile, installando un'ulteriore parte del montascale, in modo tale che ogni riunione possa essere fruibile da tutti, a prescindere dal numero dei partecipanti, dalle disposizioni delle persone nelle varie postazioni.

Per rendere la visuale delle votazioni e dei punti all'ordine del giorno nelle varie riunioni, più agevoli occorrerebbe installare televisori più grandi, soprattutto per consentire a persone con ridotto visus ottico, una maggiore percezione dell'andamento delle riunioni, con maggiore autonomia.

Si consiglia anche una postazione specifica per partecipanti con ridotte capacità visive, con un tablet che possa proiettare le stesse immagini del televisore.

Per venire incontro a persone con ridotte capacità uditive, sarebbe il caso di portare tablet in posizione specifica, con lettore OCT che porta direttamente il testo rilevato dal microfono aperto e possa trasportarlo in parole scritte, per consentire anche alle persone che non possono ascoltare, di essere comunque parte della comunità in maniera partecipativa.

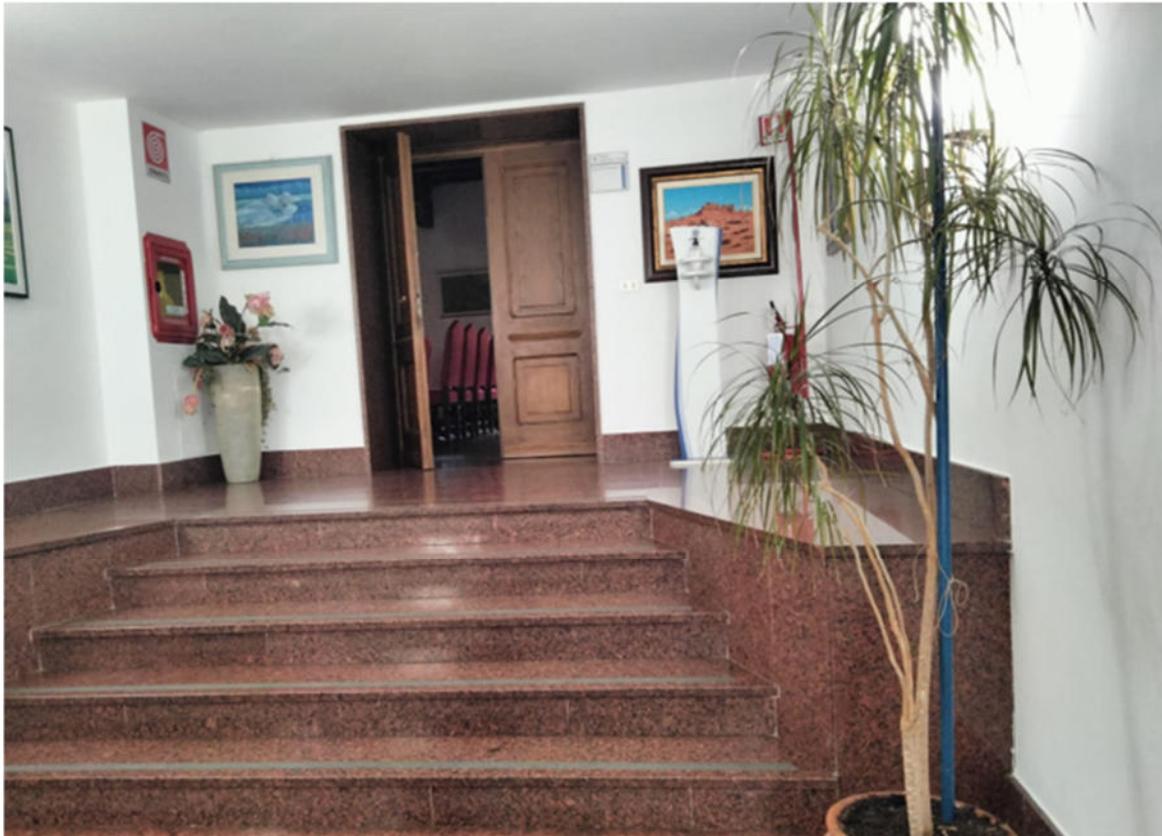
E.1.3 SCALE AD ACCESSO ALLA SALA CONFERENZE AL PRIMO PIANO

Riprendendo spunto dal punto A.1.1, ossia l'ingresso agli Uffici Comunali di Via Martiri della Libertà 150, si evince una pavimentazione marmorea con tonalità verso il rosso, quindi pregiata ed occorrerebbe ragionare di superare l'ostacolo degli scalini per raggiungere la sala conferenze senza rovinare la pavimentazione esistente.

Si propongono due soluzioni tra cui apporre al lato destro della scalinata la modifica del serramento esistente, in modo tale che possa avvenire un'apertura a vasistas ed installazione del montascale a seggiolino, senza forare in alcun modo la pavimentazione, ed al tempo stesso riuscire a bypassare il salto di quota di n.5 scalini.

Il montascale non sarebbe funzionale senza intervenire sulla modifica del serramento, in quanto l'apertura del serramento impatterebbe sul percorso del montascale con seggiolino.

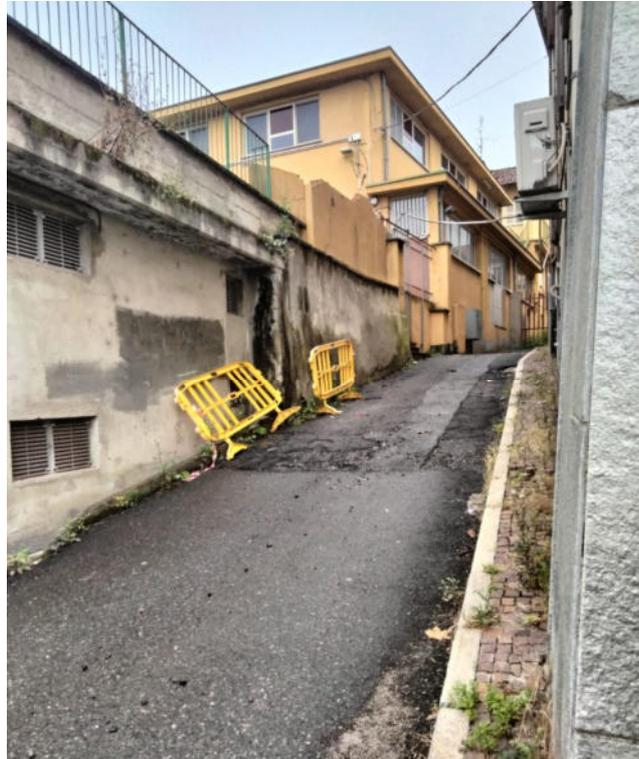
E.2.1 INGRESSO PRINCIPALE (QUOTA INGRESSO UFFICI-NON QUOTA STRADA)

Per giungere da quota strada a quota ingresso degli uffici secondari, occorre superare un salto di quota di circa 3 m.

La strada asfaltata per raggiungere la quota di ingresso è troppo pendente per un agevole percorso con eventuali carrozzine.

Occorre quindi risolvere il problema del salto di quota in altro modo.

Un elevatore a spinta pneumatica potrebbe essere la soluzione per soprassedere il problema del livello di quota.

In questo modo i locali Enel (presenti sotto il piazzale con accesso diretto alla strada in questione, non andrebbero toccati in alcun modo.

Questo elevatore pneumatico funzionerebbe a chiamata e consisterebbe in un sistema di apertura solo su chiamata, quindi durante le ore notturne, resterebbe in elevazione, evitando quindi possibili attacchi vandalici.

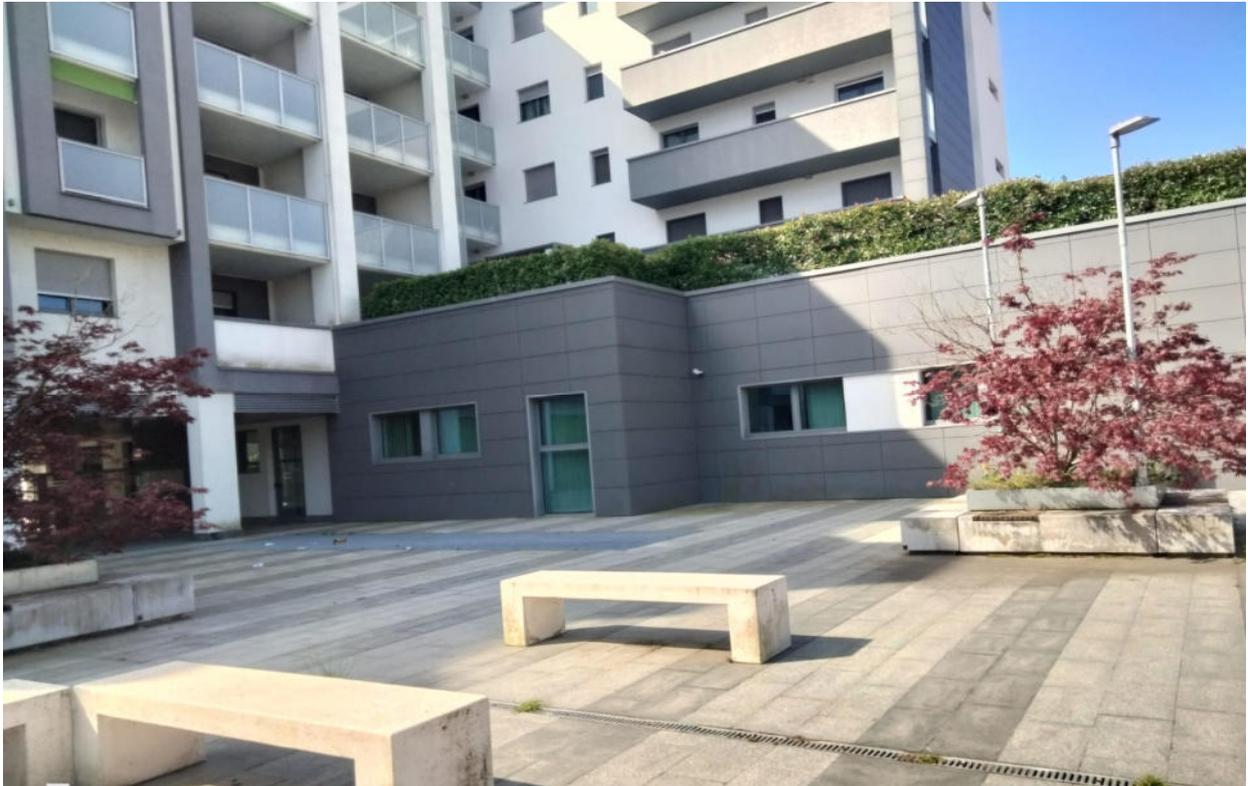
E.3.1.1 PIAZZA COMANDO POLIZIA

Il percorso è agevolato per riuscire a giungere alla destinazione, in quanto come scritto precedentemente, risulta essere pianeggiante e senza ostacoli.

Si potrebbe ipotizzare un percorso agevolato a terra con elementi diversificati che possano condurre direttamente verso l'ingresso.

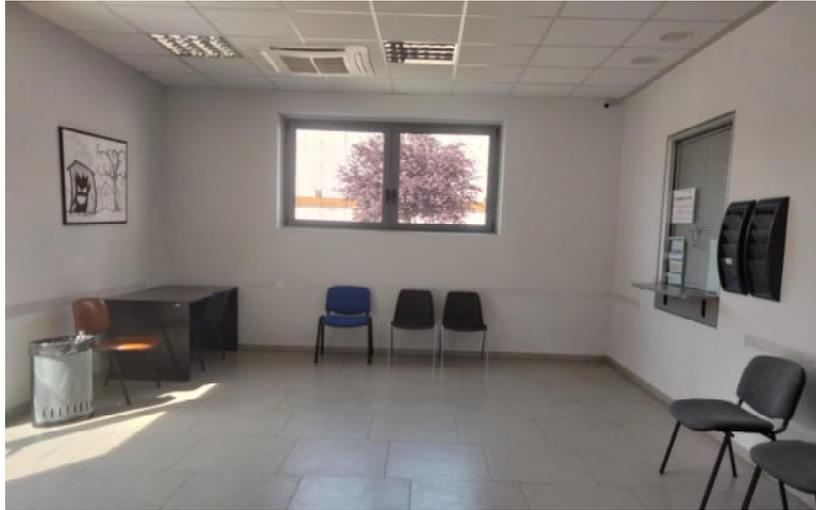
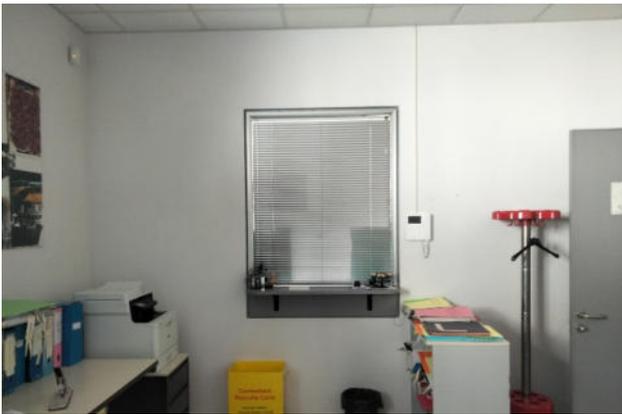
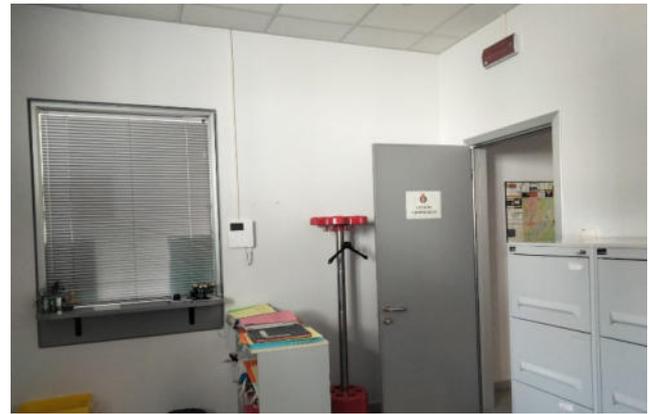
E.1.2 SEDE COMANDO POLIZIA

È assente un bagno per il pubblico al comando di polizia, quindi si può ipotizzare di spostare la reception del Suap per il pubblico e creare un bagno nell'angolo con il corridoio. Spostando la reception dello sportello Suap di circa 120 cm verso il centro della struttura (allontanandosi quindi verso la finestra della zona accettazione pubblico, è possibile creare un bagno. Al tempo stesso occorre spostare l'ingresso della porta dell'ufficio.

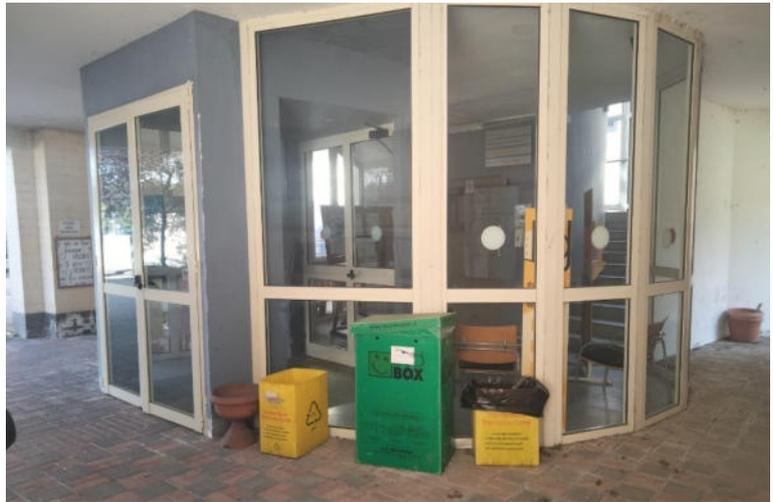
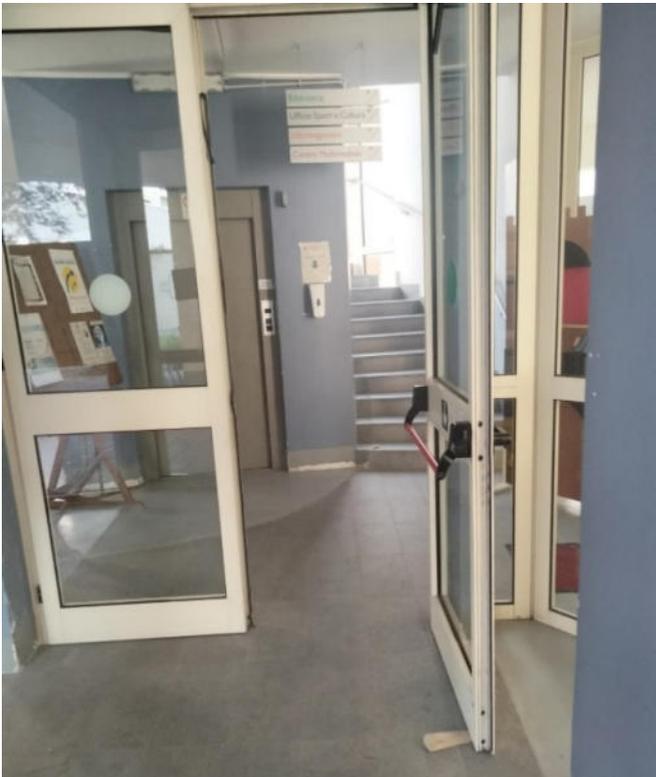
E.3.2 CENTRO POLIVALENTE

L'ingresso al Centro Polivalente è dotato di apertura a spinta verso l'esterno, che è perfetto per la normativa legata alla sicurezza antincendio, per l'esodo (con appunto apertura a spinta verso l'esterno).

Questo senso di apertura però non funziona con la normativa per l'abbattimento delle barriere architettoniche, occorrerebbe quindi ripensare a questa situazione in altro modo.

E' possibile ragionare di effettuare un'apertura elettrificata con apertura a spinta verso l'esterno (a chiamata), ed una voce guida che consenta di consigliare ai non vedenti di retrocedere per evitare che l'apertura della porta si apra in loro direzione. La voce registrata dovrebbe anche specificare che la porta si chiuderà da sola, sia per disabili motori, sia per disabili sensoriali (non vedenti).

Questa dovrebbe smettere di funzionare, quindi da elettrificata, diventare solo meccanica, in caso di incendio, dando tassativa priorità all'uscita a spinta per l'esodo di sicurezza. Per i disabili uditivi dovrebbe essere installato un piccolo pannello nel punto in cui si suona per l'apertura (punto di piccolo totem da creare).

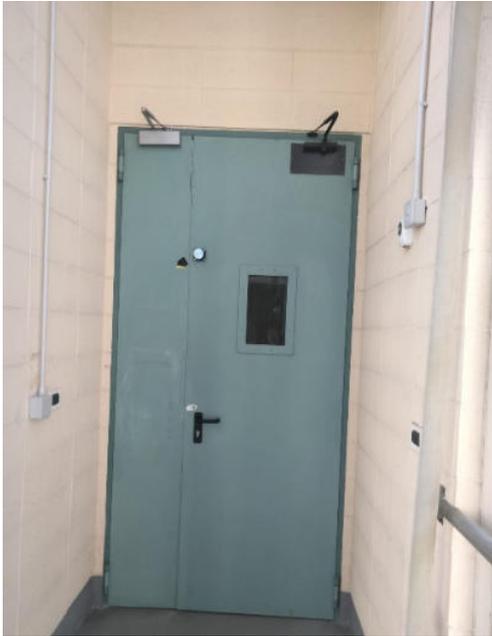
E.3.3.A INGRESSO ALLA BIBLIOTECA

Porta di ingresso con fermo elettromagnetico ai fini antincendio.

Occorre provare a chiedere se fosse possibile elettrificare questa porta, affinché possa aprirsi su chiamata con lo stesso principio della porta di ingresso per il Centro Polivalente.

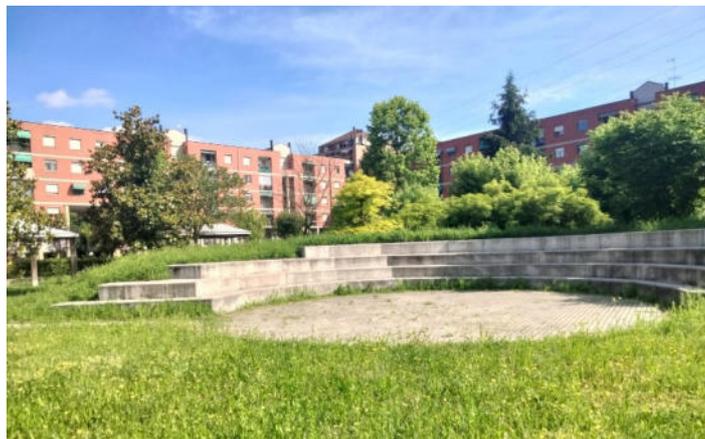
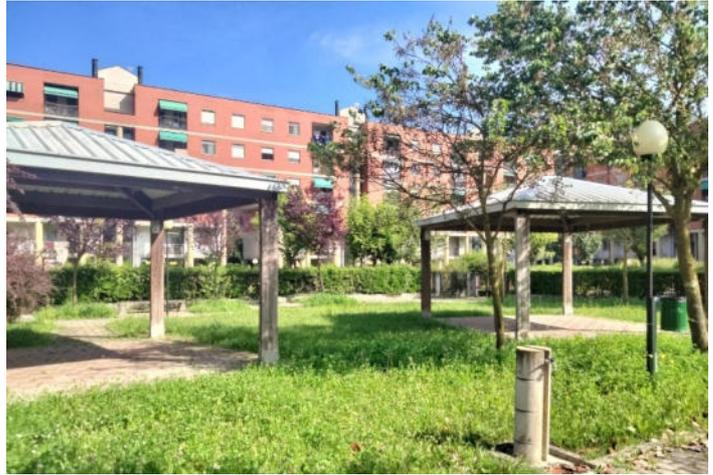
E.3.4. PARCO CENTRO

Per quanto riguarda il parco del Centro Polivalente, il percorso riesce a raggiungere tanti punti diversi del parco, ma diversi punti tra loro non sono collegati, potrebbe essere idoneo collegare alcuni punti, ad oggi scollegati

come ad esempio le tettoie.

I percorsi potrebbero essere narrati attraverso totem esplicativi che spiegano i percorsi e gli elementi di essi.

I percorsi dovrebbero essere estesi fino a raggiungere la sommità di questa mini arena per consentire alle carrozzine di giungere fino in sommità.

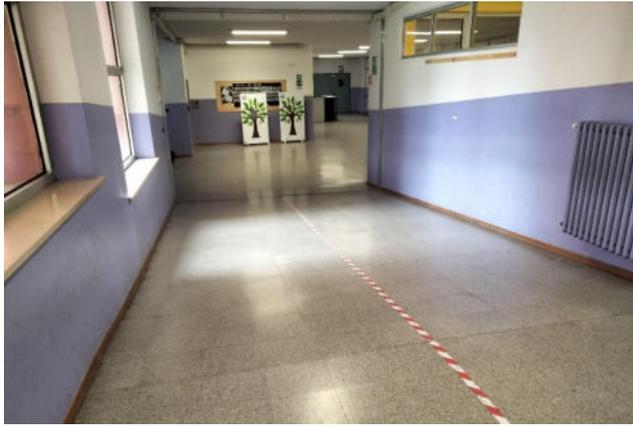
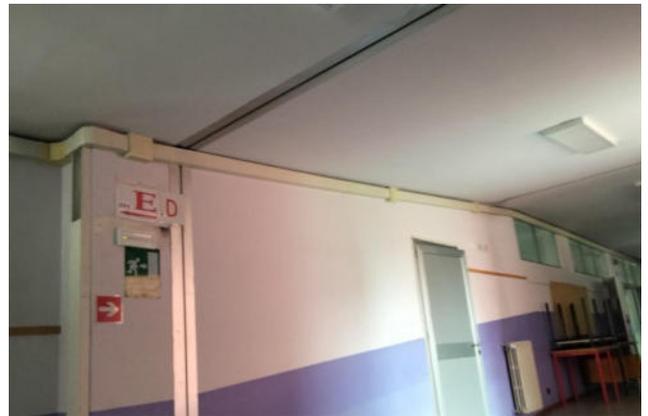
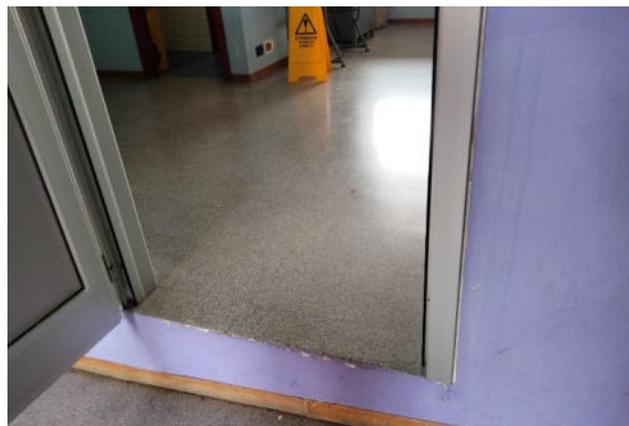
E.4.2.A. CORRIDOI SCUOLA

E' presente una porta sul corridoio che non è raccordata con il filo pavimento, infatti

risulta l'accesso a questa stanza attraverso uno scalino ovviamente di altezze diverse, come rappresentato in

foto ed apertura di porta a spinta verso l'esterno rischiando di aprire la porta verso qualche persona che possa essere nel passaggio.

Nel corridoio in pendenza si consiglia un corrimano nel centro del corridoio, oppure lato muro spostando il termosifone.

Si consiglia quindi il verso di apertura verso l'interno della stanza.

Potrebbe essere consigliabile l'installazione di indicatori a terra per segnalare i percorsi delle aule.

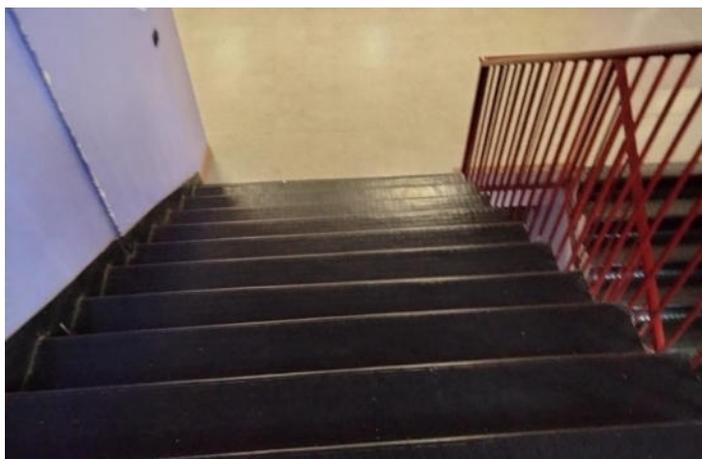
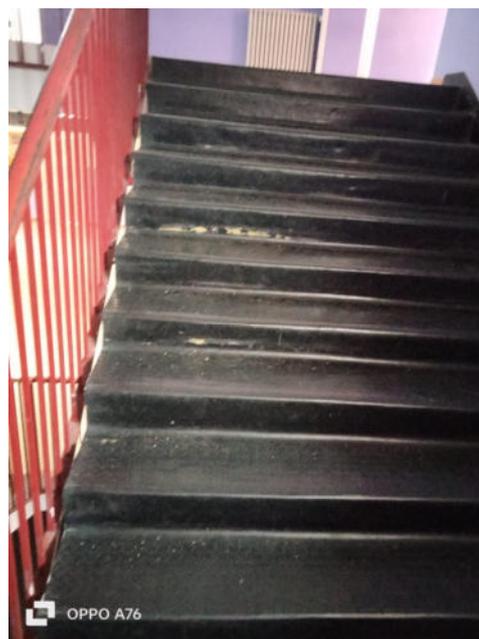
E.4.2.C. SCALA

La scala è coperta da uno strato di gommato completamente usurato ed a tratti anche tagliato, talmente usato che potrebbe risultare paradossalmente scivoloso.

Si consiglia quindi la sostituzione del gommato a terra.

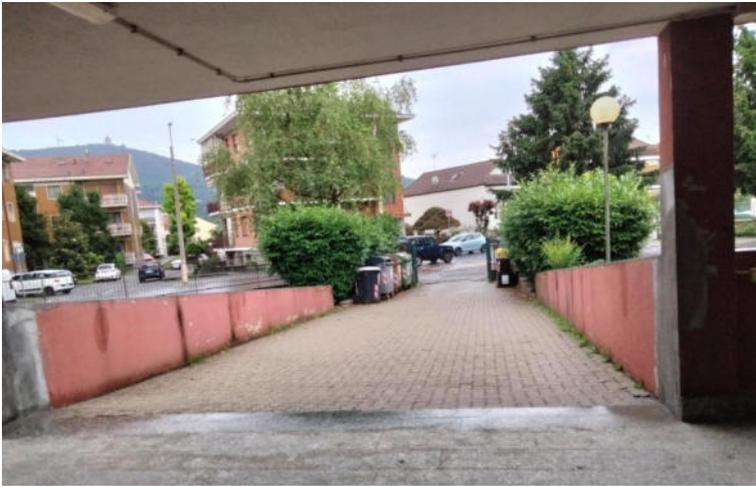
E.4.2.E. INGRESSO SCUOLA

La porta di ingresso è a spinta, con maniglione antipanico verso l'esterno, ottimale per l'antincendio, ma non idonea per l'abbattimento delle barriere architettoniche. Per questo motivo occorre richiedere la possibilità di elettrificare l'apertura della porta.

Occorre segnare gli indicatori dell'ingresso e dell'uscita.

Occorrerebbe anche installare un citofono per uscire dall'uscita secondaria, in quanto oggi è assente.

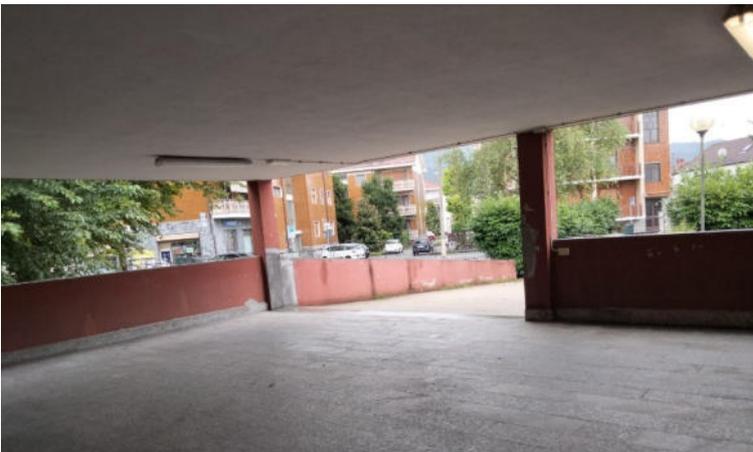
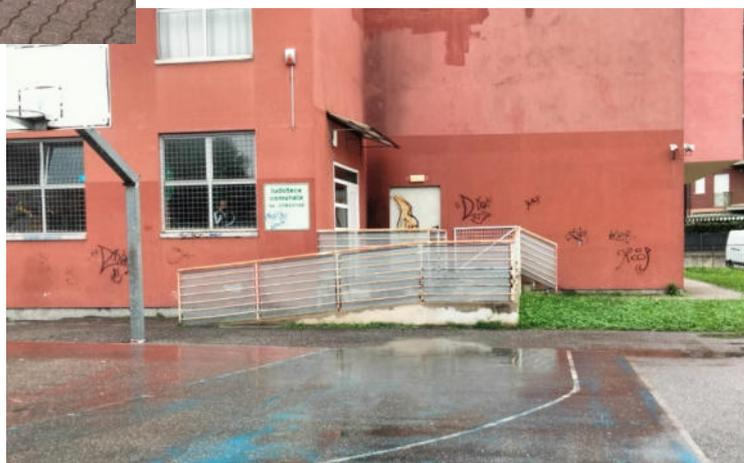
E.4.2.F. RACCORDO DA RICREARE

Dietro al canestro da basket parte la rampa per raccordare il piano del giardino esterno con l'uscita di sicurezza (4 gradini), poi dopo i gradini non è presente la seconda rampa per raccordarsi nuovamente al terreno, occorre quindi continuare la pavimentazione di perimetro dell'edificio per consentire il percorso perimetrale, senza l'obbligo di salire a livello dell'uscita di sicurezza.

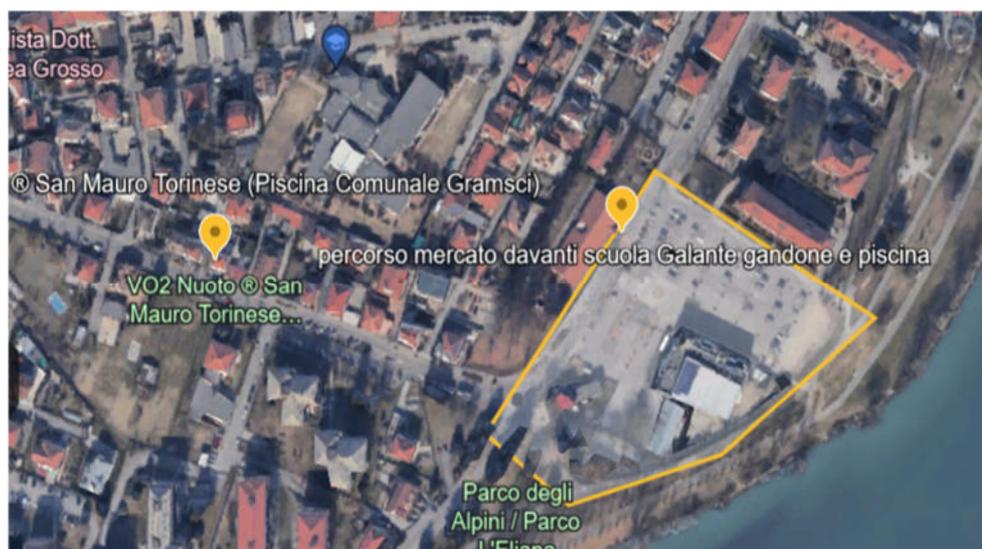
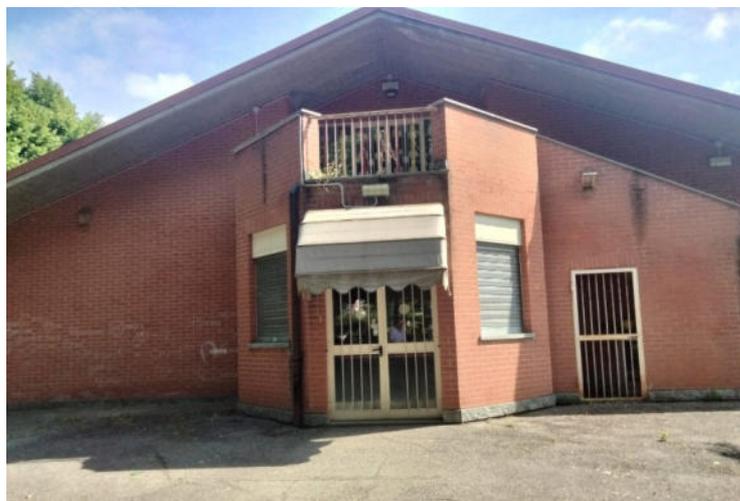
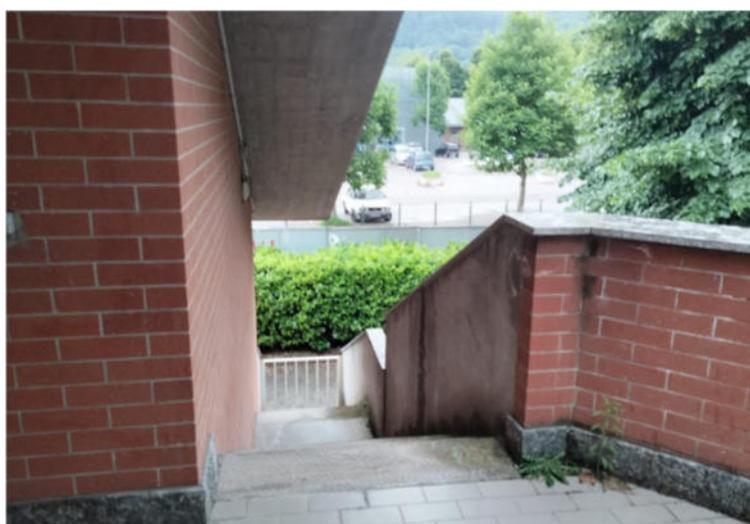
E.5.1.A. VIA DI ESODO NON PER DISABILI

Via di esodo senza aiuto per disabili e scala stretta, quindi non è possibile installare un seggiolino e sfruttarla come via di esodo. Si potrebbe inserire un elevatore pneumatico sul lato sinistro della facciata

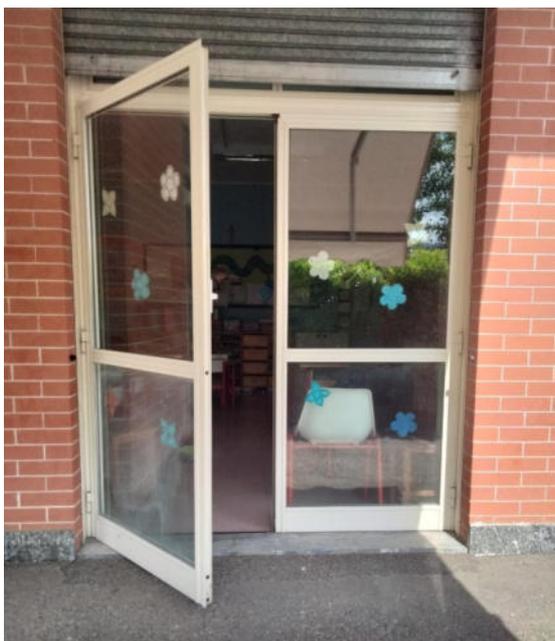
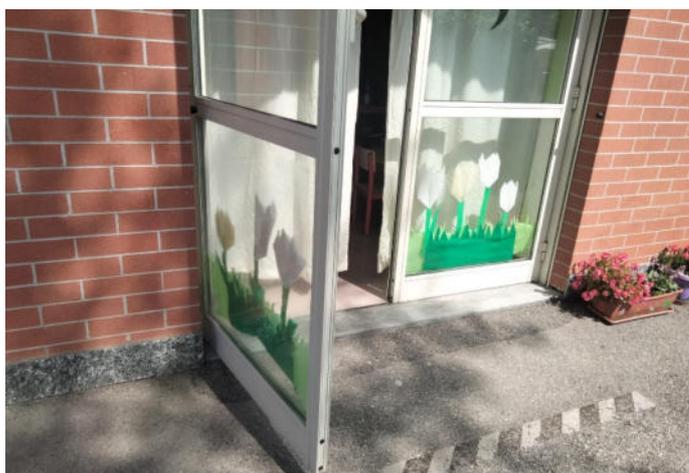
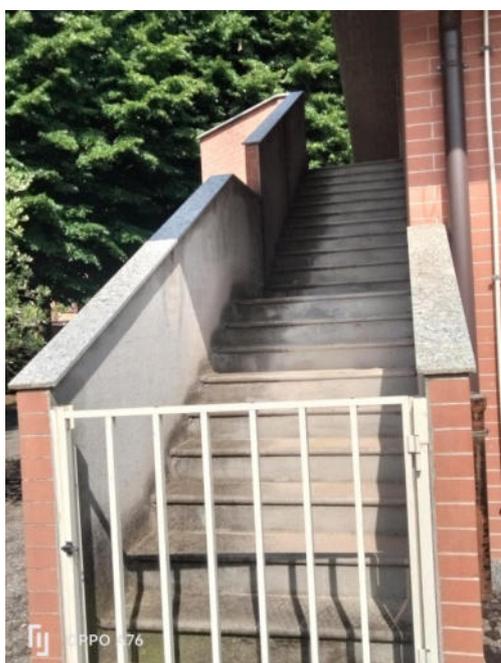
E.5.1.B. SOGLIE SENZA RACCORDO

Le soglie hanno qualche cm di altezza rispetto al piano di calpestio esterno, ottimale per il non ingresso dell'acqua in caso di pioggia, ma non ottimale per l'abbattimento delle barriere architettoniche. Si consiglia quindi di realizzare piccoli raccordi.

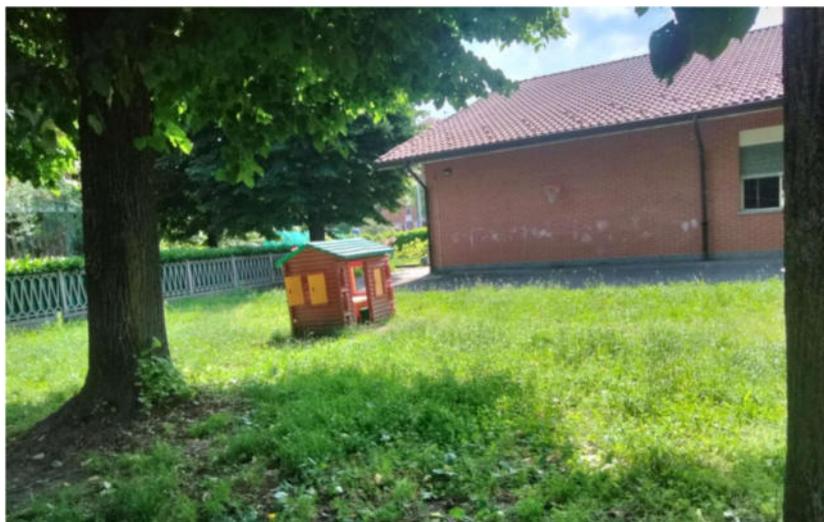
E.5.1.C. PERCORSI GIARDINO SCUOLA

Il giardino della scuola è diviso in varie zone, tra la zona giochi, la zona orto e la zona asfaltata che corre intorno all'edificio.

La zona giochi è divisa dall'area perimetrale asfaltata attraverso dei cordoli contenitivi. Occorrerebbe

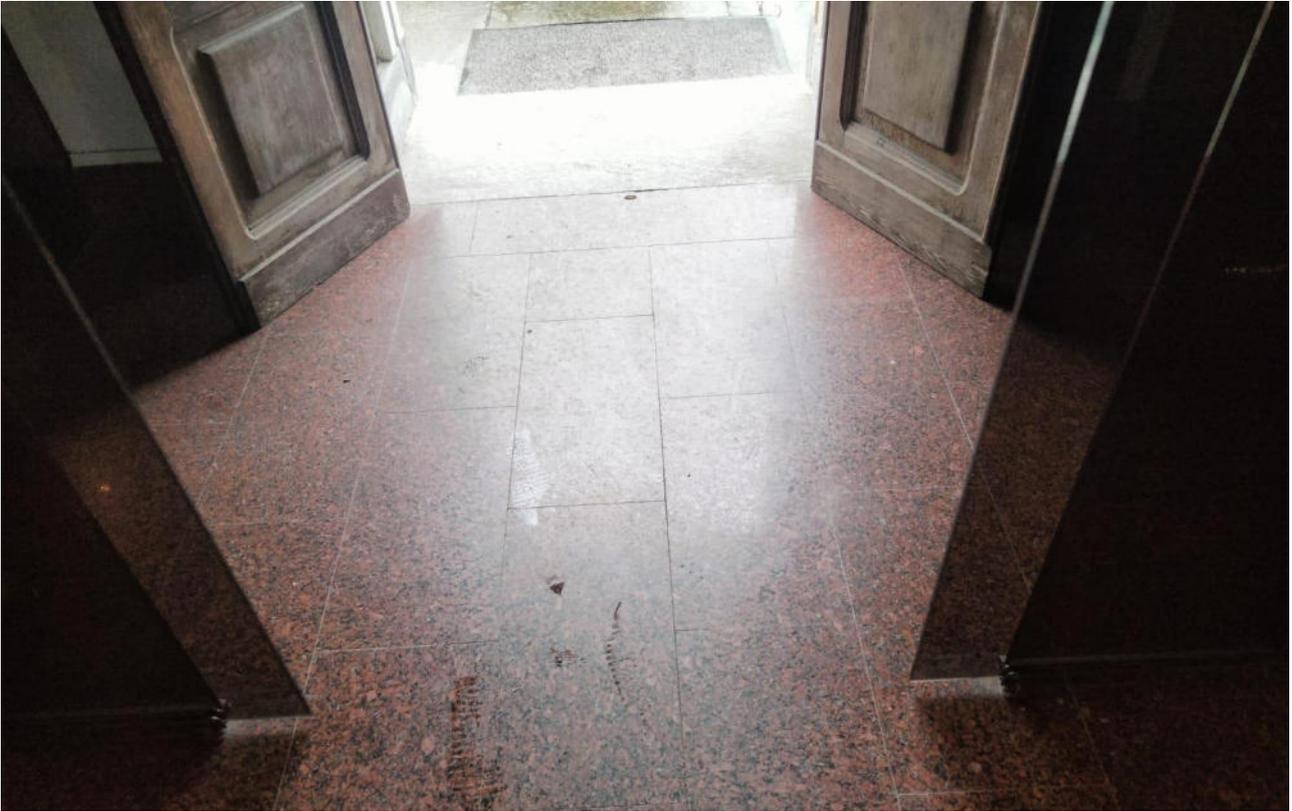
E.1.1. INGRESSO PRINCIPALE (QUOTA INGRESSO UFFICI – NON QUOTA STRADA)

L'ingresso principale è complanare con l'esterno. Si passa da un materiale poroso come la pietra di Luserna (della scalinata esterna) ad un materiale di rivestimento di pavimenti marmoreo per gli interni. I rivestimenti marmorei sono bellissimi, ma scivolosi e per l'abbattimento delle barriere architettonici possono risultare problematici. Si consiglia quindi l'inserimento di un tappeto di grandi dimensioni che possa essere in parte gommato ed in parte realizzato con setole assorbenti, in maniera tale da pulire ed asciugare le scarpe, per poter accedere alle altre stanze evitando rischi di scivolamenti.

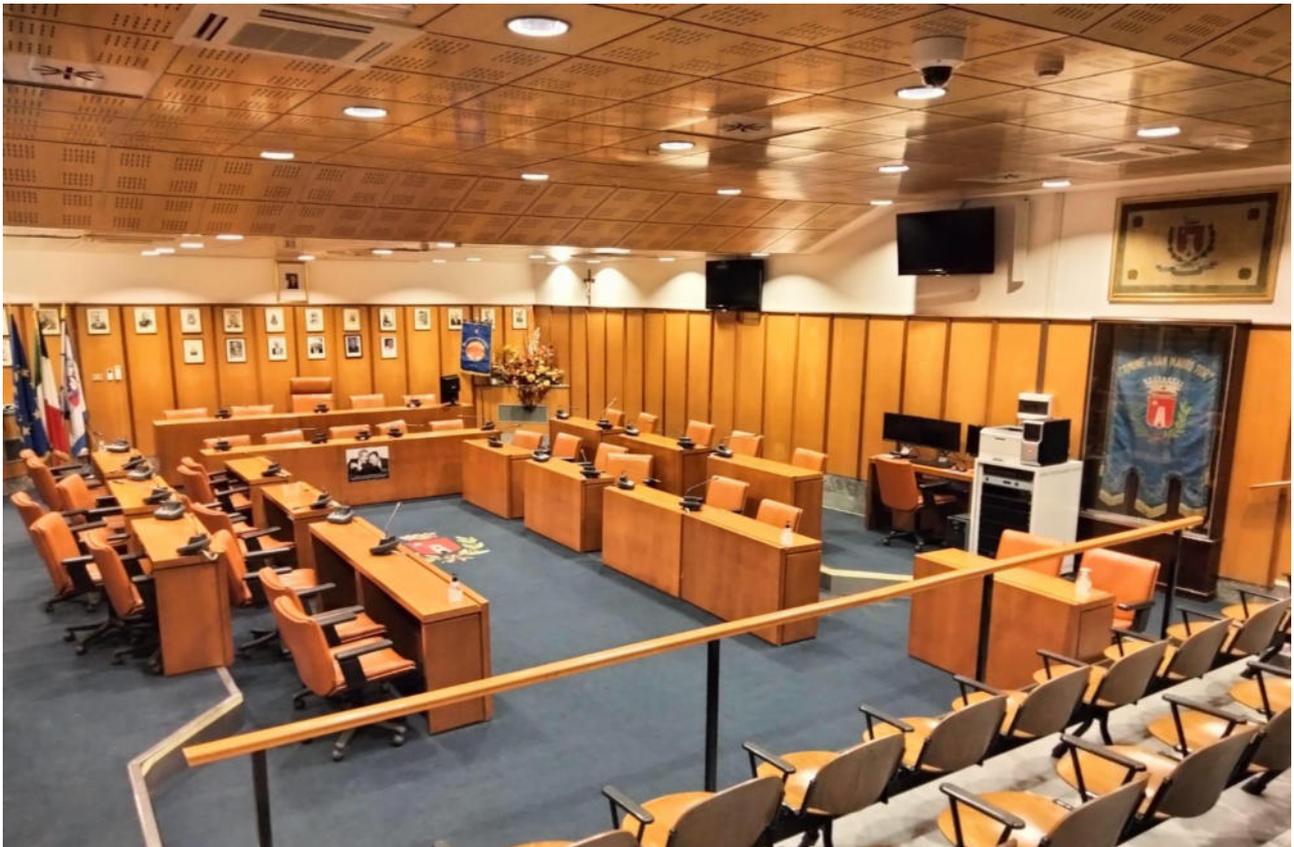
E.1.2. SALA CONFERENZE

La sala conferenze al piano interrato è facilmente accessibile in quanto è possibile raggiungere il piano grazie ad un ascensore installato internamente ed attraverso un sistema di montascale è possibile accedere a buona parte della sala conferenze.

Potrebbe essere opportuno ragionare in ottica di rendere la sala totalmente accessibile, installando un'ulteriore parte del montascale, in modo tale che ogni riunione possa essere fruibile da tutti, a prescindere dal numero dei partecipanti, dalle disposizioni delle persone nelle varie postazioni.

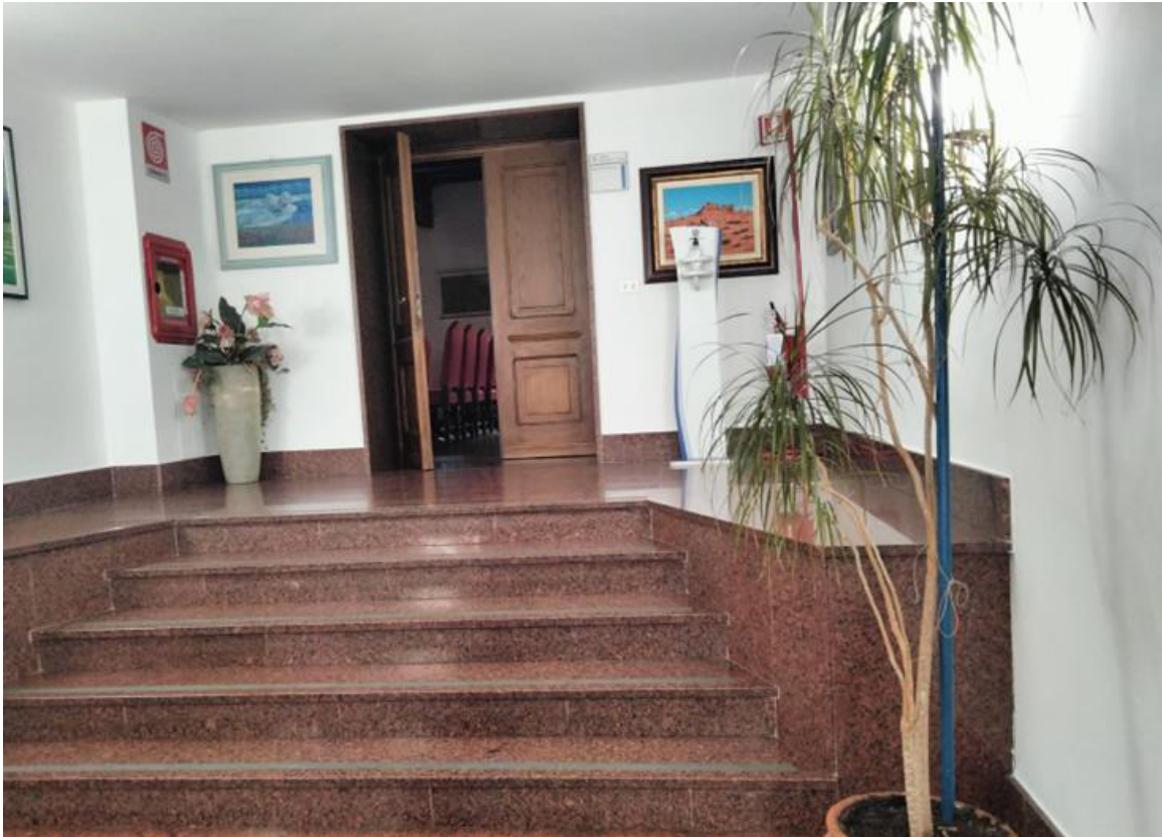
E.1.3. SCALE AD ACCESSO ALLA SALA CONFERENZE AL PRIMO PIANO

Riprendendo spunto dal punto A.1.1, ossia l'ingresso agli Uffici Comunali di Via Martiri della Libertà 150, si evince una pavimentazione marmorea con tonalità verso il rosso, quindi pregiata ed occorrerebbe ragionare di superare l'ostacolo degli scalini per raggiungere la sala conferenze senza rovinare la pavimentazione esistente.

Si propongono due soluzioni tra cui apporre al lato destro della scalinata la modifica del serramento esistente, in modo tale che possa avvenire un'apertura a vasistas ed installazione del montascale a seggiolino, senza forare in alcun modo la pavimentazione, ed al tempo stesso riuscire a bypassare il salto di quota di n.5 scalini.

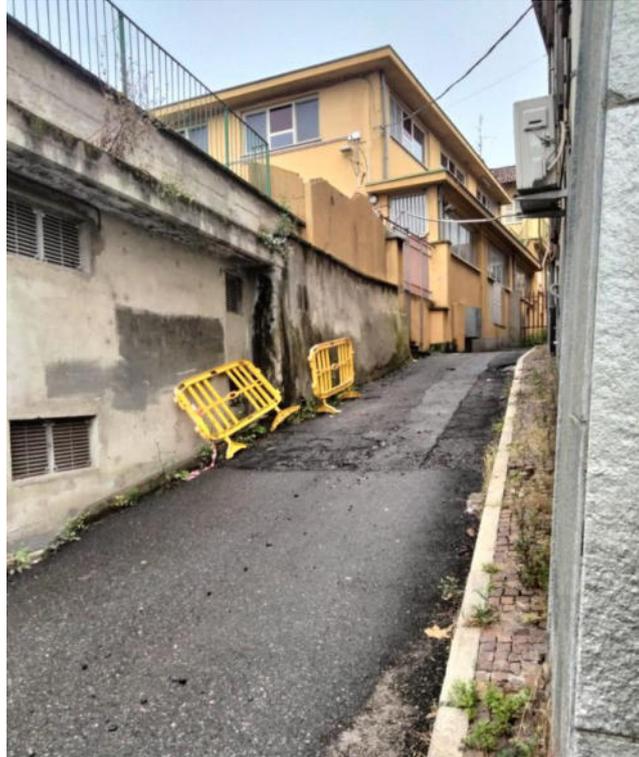
E.2.1. INGRESSO PRINCIPALE (QUOTA INGRESSO UFFICI-NON QUOTA STRADA)

Per giungere da quota strada a quota ingresso degli uffici secondari, occorre superare un salto di quota di circa 3 m.

La strada asfaltata per raggiungere la quota di ingresso è troppo pendente per un agevole percorso con eventuali carrozzine.

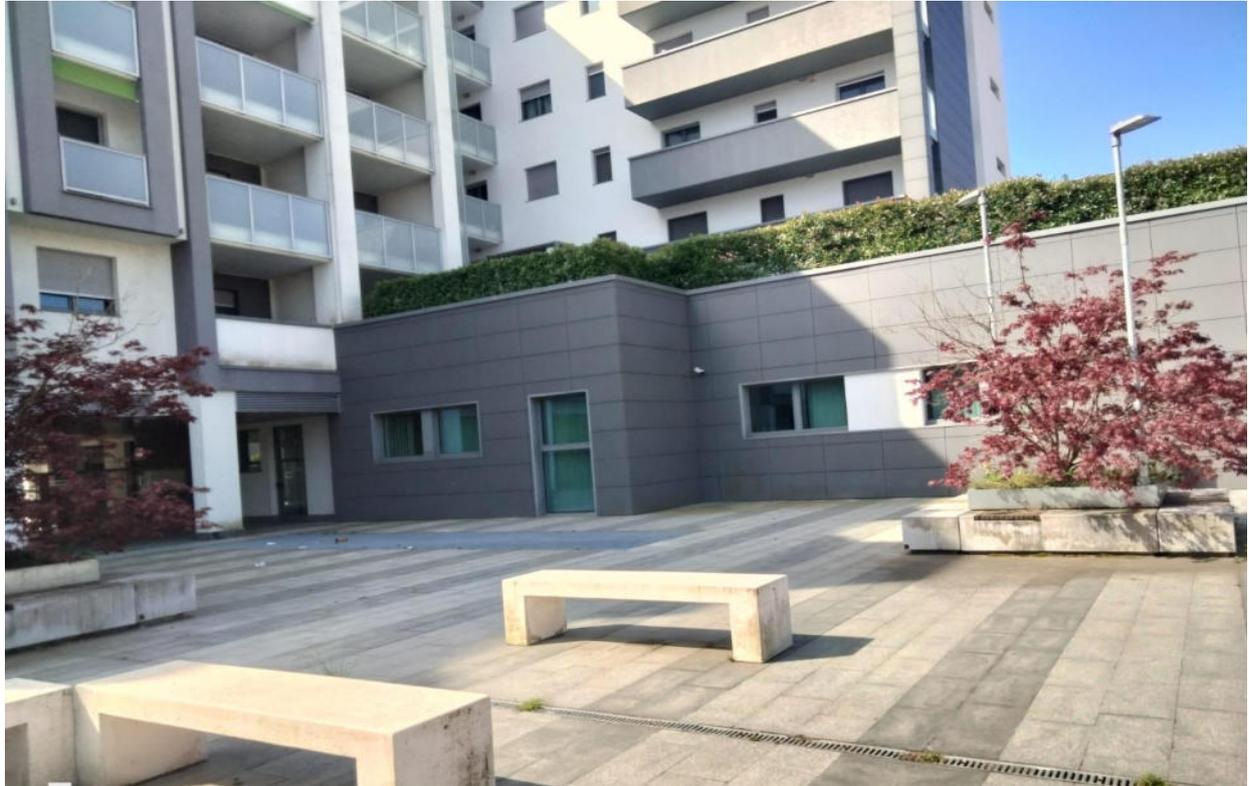
E.3.1. PIAZZA COMANDO POLIZIA

Il percorso è agevolato per riuscire a giungere alla destinazione, in quanto come scritto precedentemente, risulta essere pianeggiante e senza ostacoli.

Si potrebbe ipotizzare un percorso agevolato a terra con elementi diversificati che possano condurre direttamente verso l'ingresso.

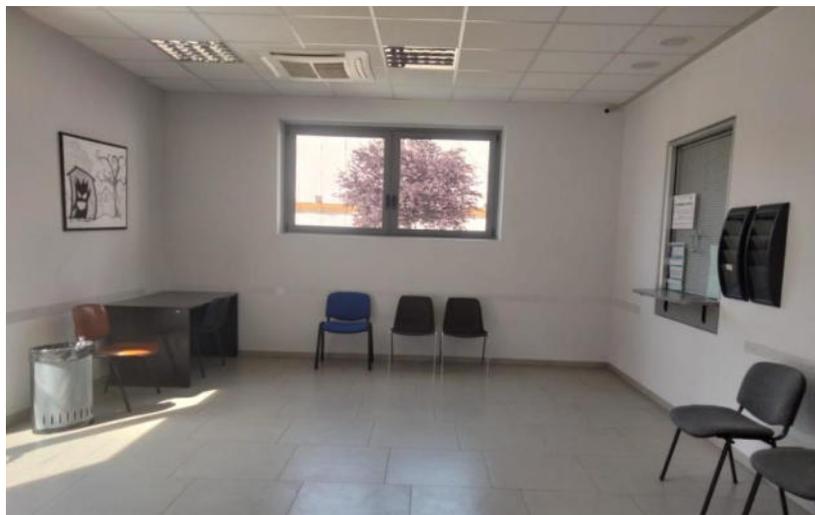
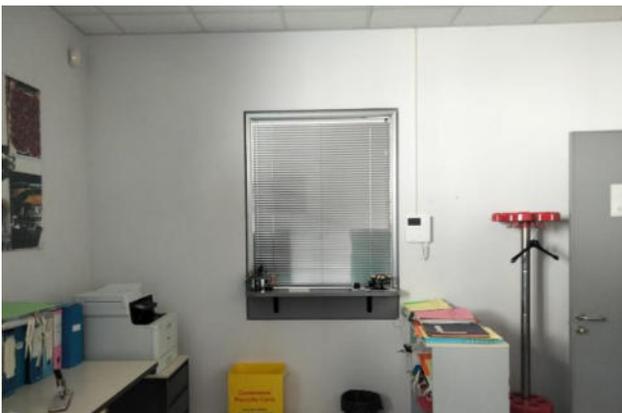
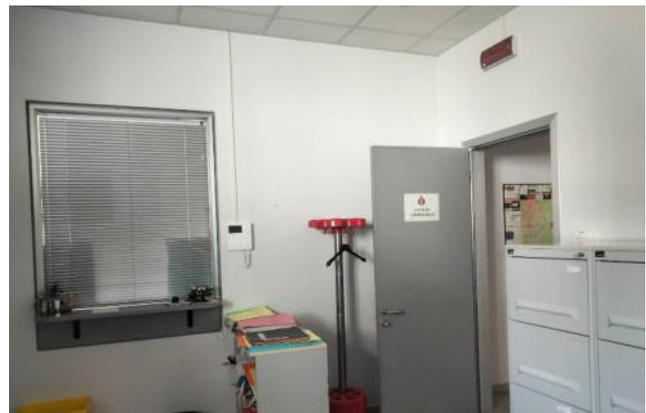
E.3.1. SEDE COMANDO POLIZIA

È assente un bagno per il pubblico al comando di polizia, quindi si può ipotizzare di spostare la reception del Suap per il pubblico e creare un bagno nell'angolo con il corridoio. Spostando la reception dello sportello Suap di circa 120 cm verso il centro della struttura (allontanandosi quindi verso la finestra della zona accettazione pubblico, è possibile creare un bagno. Al tempo stesso occorre spostare l'ingresso della porta dell'ufficio.

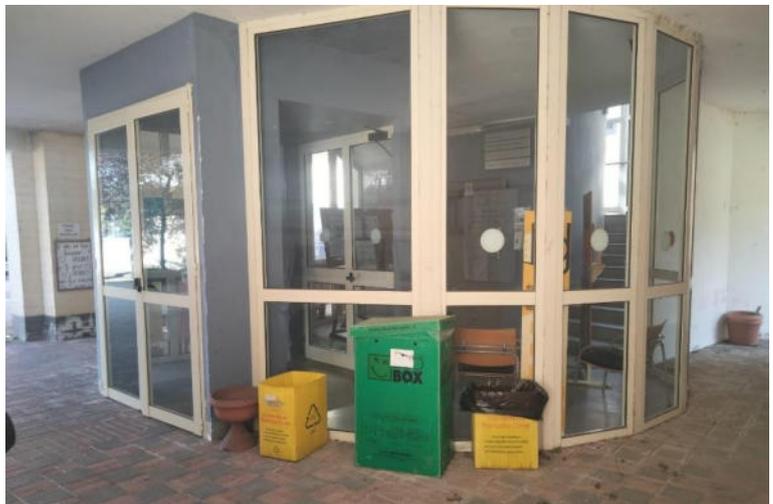
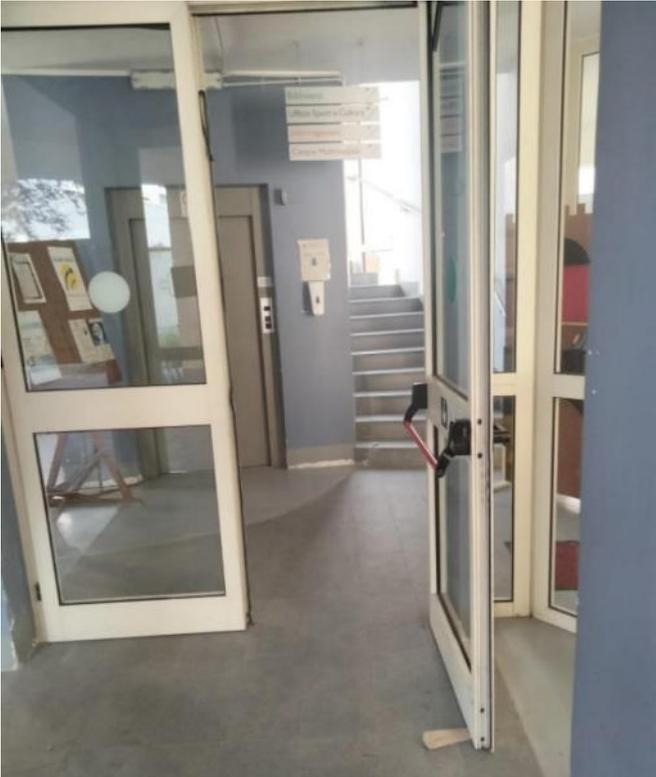
E.3.2 CENTRO POLIVALENTE

L'ingresso al Centro Polivalente è dotato di apertura a spinta verso l'esterno, che è perfetto per la normativa legata alla sicurezza antincendio, per l'esodo (con appunto apertura a spinta verso l'esterno).

Questo senso di apertura però non funziona con la normativa per l'abbattimento delle barriere architettoniche, occorrerebbe quindi ripensare a questa situazione in altro modo.

E' possibile ragionare di effettuare un'apertura elettrificata con apertura a spinta verso l'esterno (a chiamata), ed una voce guida che consenta di consigliare ai non vedenti di retrocedere per evitare che l'apertura della porta si apra in loro direzione. La voce registrata dovrebbe anche specificare che la porta si chiuderà da sola, sia per disabili motori, sia per disabili sensoriali (non vedenti).

Questa dovrebbe smettere di funzionare, quindi da elettrificata, diventare solo meccanica, in caso di incendio, dando tassativa priorità all'uscita a spinta per l'esodo di sicurezza. Per i disabili uditivi dovrebbe essere installato un piccolo pannello nel punto in cui si suona per l'apertura (punto di piccolo totem da creare).
