P.E.B.A. SAN MAURO TORINESE

Edifici Pubblici

UBICAZIONE DEL P.E.B.A.

Edifici Pubblici – Problemi e soluzioni

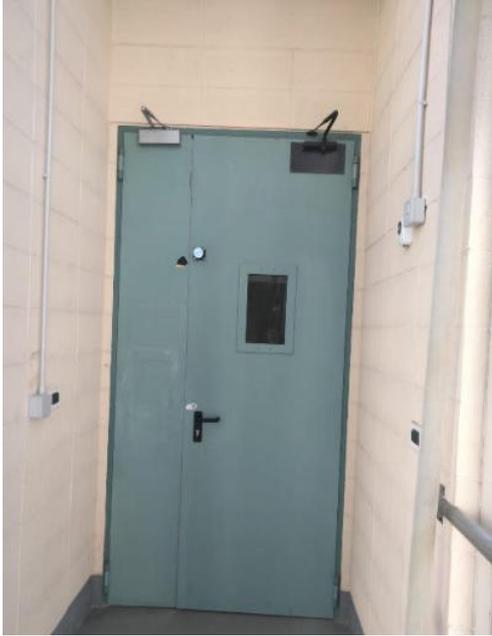
E.3.3.A INGRESSO ALLA BIBLIOTECA

Porta di ingresso con fermo elettromagnetico ai fini antincendio.

Occorre provare a chiedere se fosse possibile elettrificare questa porta, affinché possa aprirsi su chiamata con lo stesso principio della porta di ingresso per il Centro Polivalente.

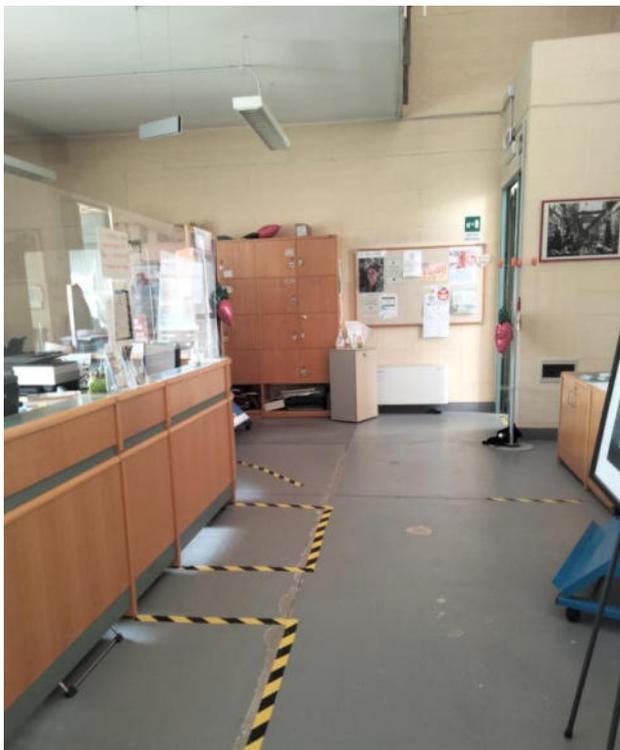
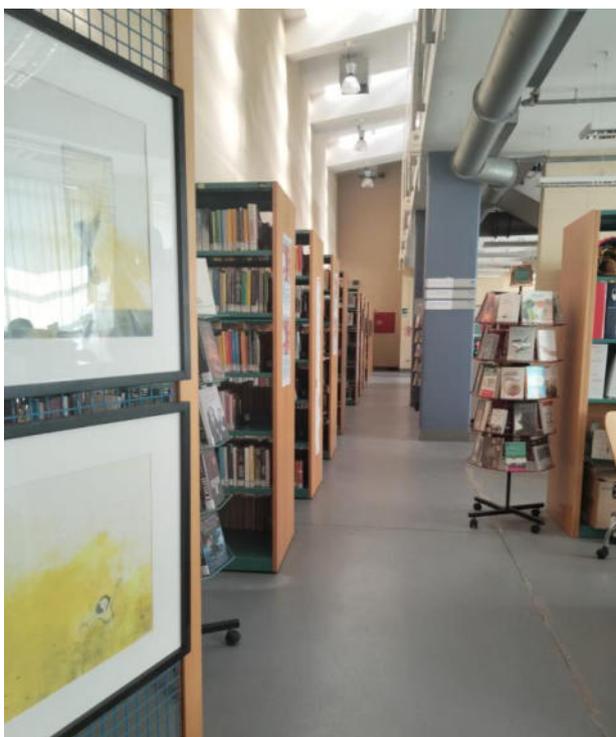
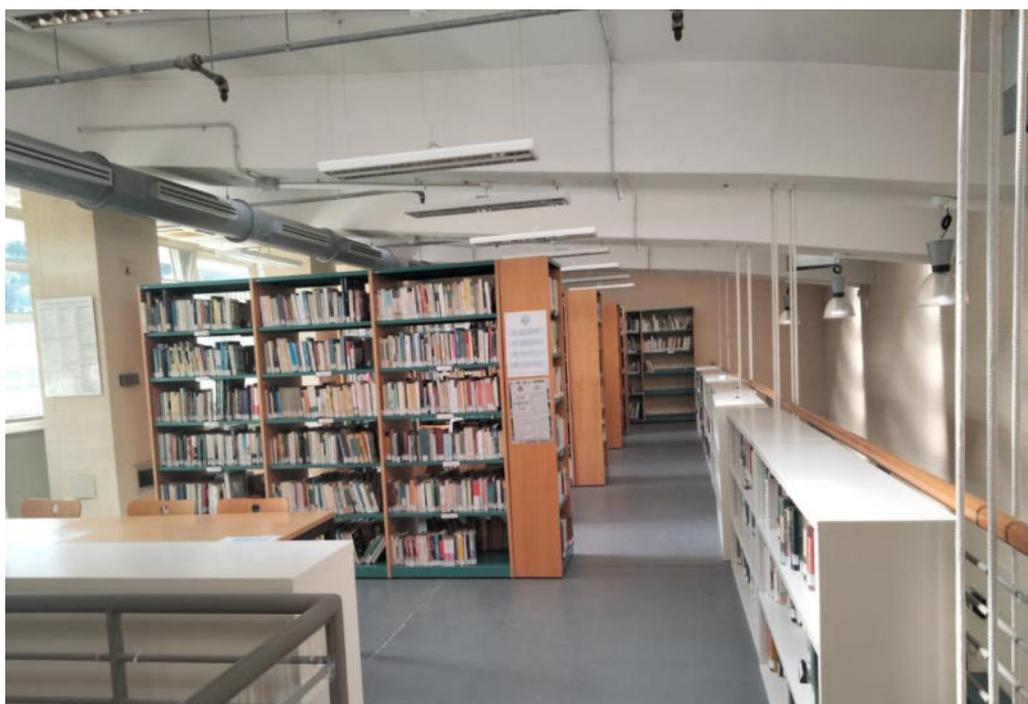
E.3.3.B BIBLIOTECA – PERCORSI SENSORIALI

È fondamentale impostare percorsi sensoriali per non vedenti, al fine di rendere fruibile la biblioteca anche per persone con disabilità motorie.

Percorsi con pavimentazione gommata consentirebbe un percorso specifico verso una stanza dedicata ad audiolibri ed indicizzazione di libri cartacei.

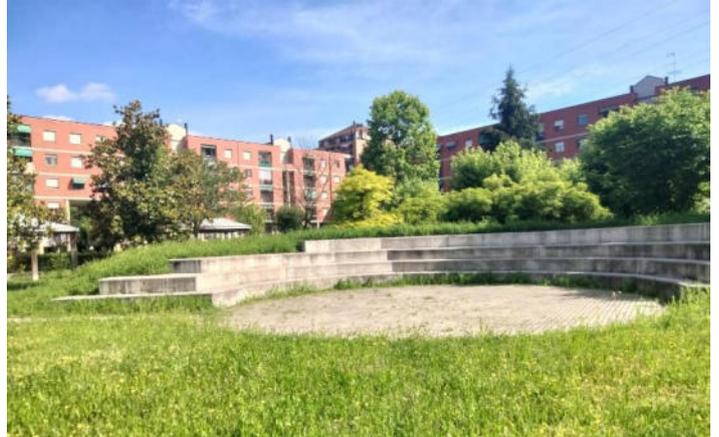
E.3.4. PARCO CENTRO POLIVALENTE

Per quanto riguarda il parco del Centro Polivalente, il percorso riesce a raggiungere tanti punti diversi del parco, ma diversi punti tra loro non sono collegati, potrebbe essere idoneo collegare alcuni punti, ad oggi scollegati come ad esempio le tettoie.

I percorsi potrebbero essere narrati attraverso totem esplicativi che spiegano i percorsi e gli elementi di essi.

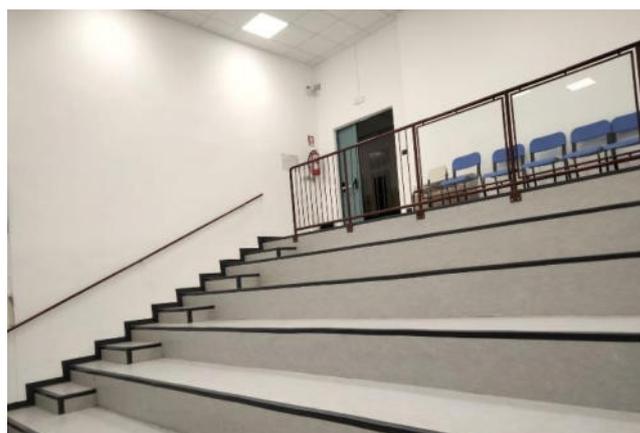
E.4.1.A. INTERNO AULA CONFERENZE

Si consiglia il montascale con seggiolino da un lato dell'aula, per consentire anche alle persone con disabilità motorie di raggiungere la cattedra.

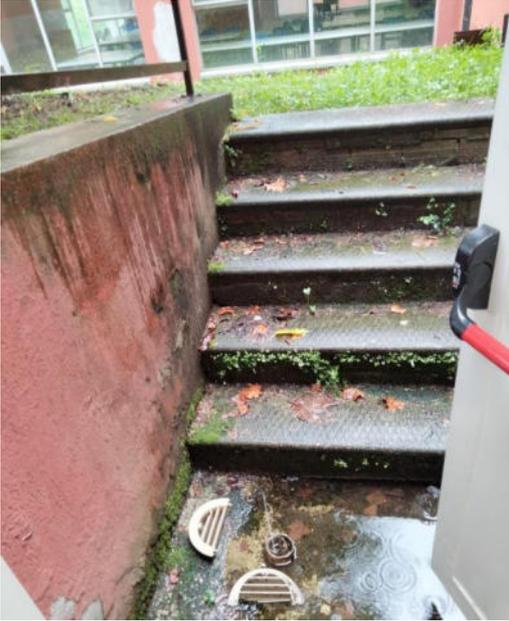
E.4.1.B ESTERNO AULA CONFERENZE

Occorrerebbe anche ipotizzare un percorso esterno (con annessa potatura parziale della pianta) al fine di rendere l'aula autonoma per quanto riguarda gli accessi, con montascale con seggiolino. Visti i piccoli spazi occorre ipotizzare la porta elettrificata e bussola interna per consentire il passaggio del binario del montascale fino al piano di arrivo.

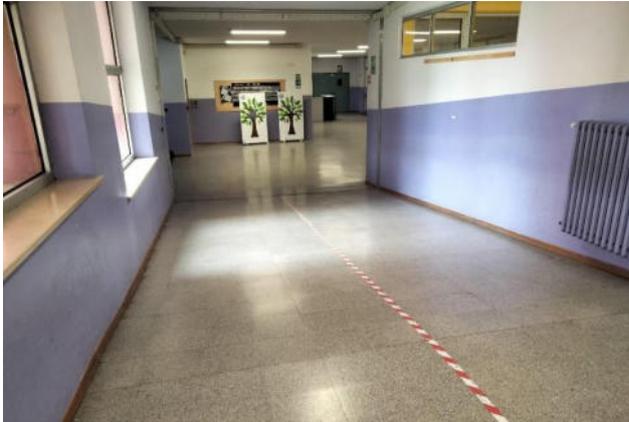
E.4.2.A CORRIDOI SCUOLA

Nel corridoio in pendenza si consiglia un corrimano nel centro del corridoio, oppure lato muro spostando il termosifone.

E' presente una porta sul corridoio che non è raccordata con il filo pavimento, infatti risulta l'accesso a questa stanza attraverso uno scalino ovviamente di altezze diverse, come rappresentato in

foto ed apertura di porta a spinta verso l'esterno rischiando di aprire la porta verso qualche persona che possa essere nel passaggio.

Si consiglia quindi il verso di apertura verso l'interno della stanza.

Potrebbe essere consigliabile l'installazione di indicatori a terra per segnalare i percorsi delle aule.

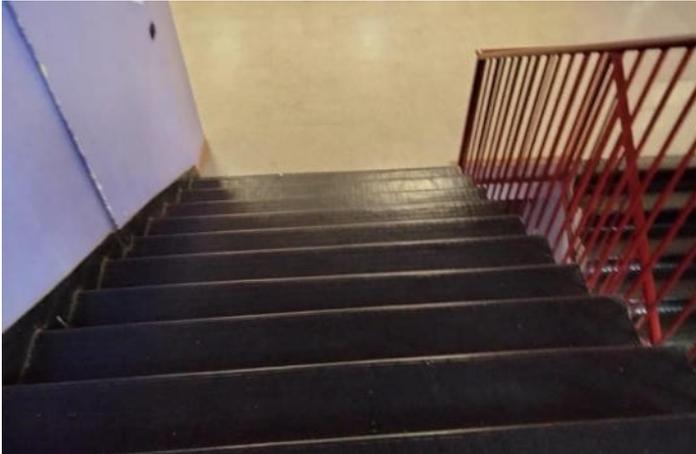
E.4.2.C. SCALA

La scala è coperta da uno strato di gommato completamente usurato ed a tratti anche tagliato, talmente usato che potrebbe risultare paradossalmente

scivoloso.

Si consiglia quindi la sostituzione del gommato a terra.

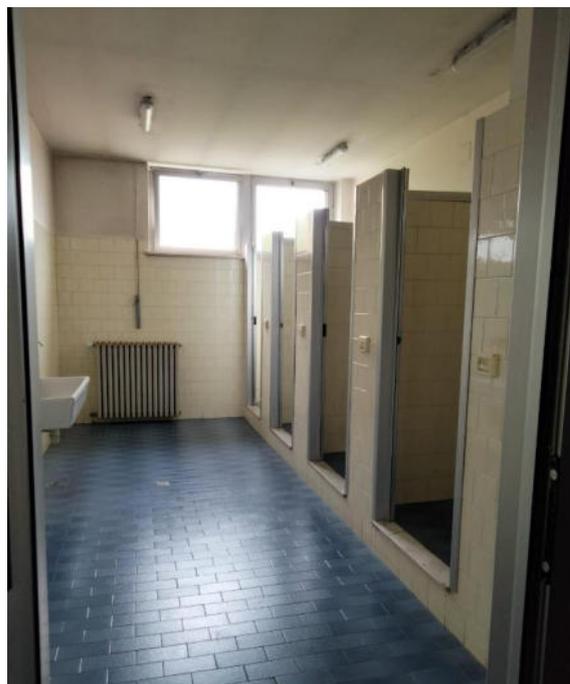
E.4.2.D BAGNI

Occorre inserire il bagno disabili, eliminando due dei 4 bagni

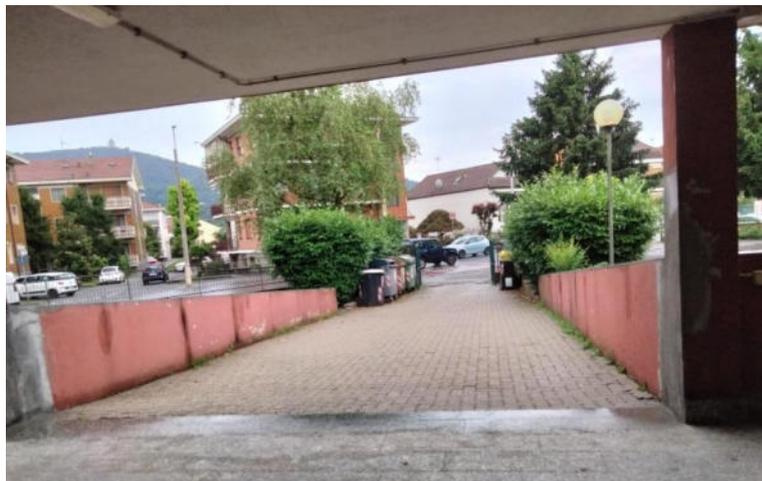
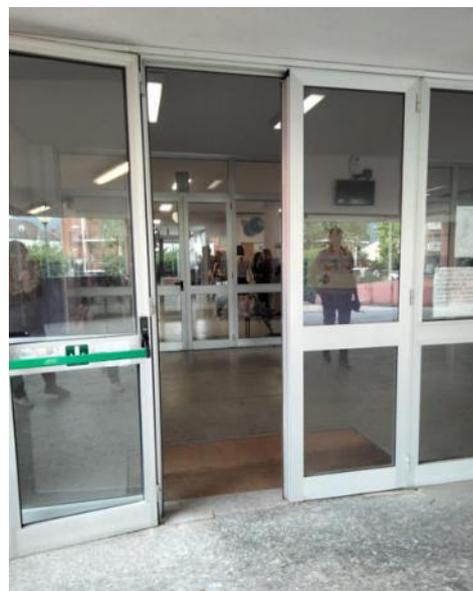
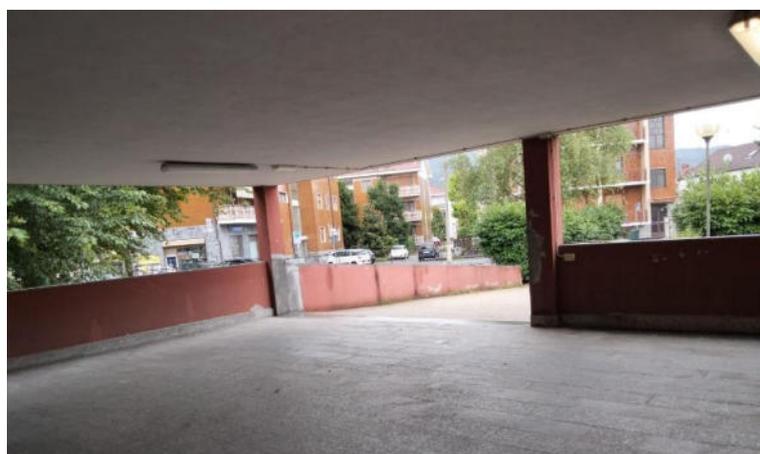
E.4.2.E INGRESSO SCUOLA

Occorre segnare gli indicatori dell'ingresso e dell'uscita. Occorrerebbe anche installare un citofono per uscire dall'uscita secondaria, in quanto oggi è assente.

La porta di ingresso è a spinta, con maniglione antipanico verso l'esterno, ottimale per l'antincendio, ma non idonea per l'abbattimento delle barriere architettoniche. Per questo motivo occorre richiedere la possibilità di elettrificare l'apertura della porta.

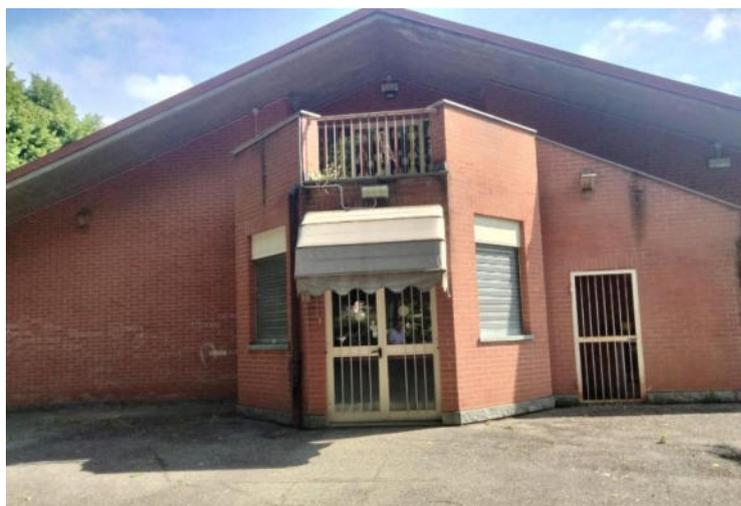
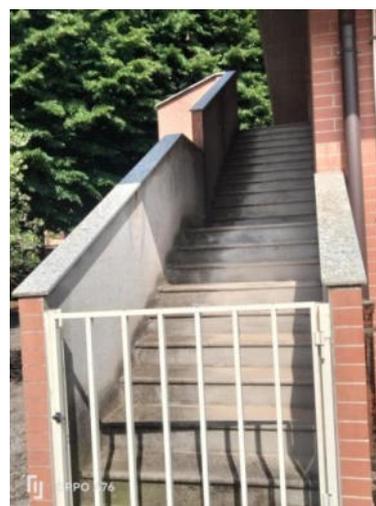
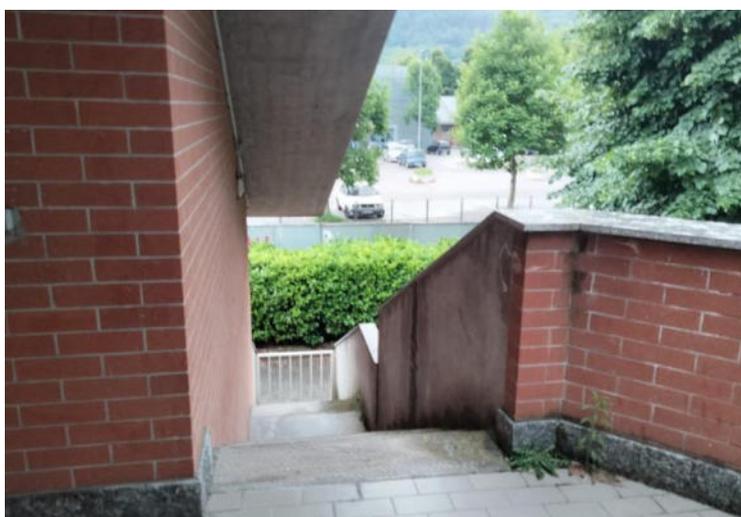
E.5.1.A. VIA DI ESODO

NON PER DISABILI

Via di esodo senza aiuto per disabili e scala stretta, quindi non è possibile installare un seggiolino e sfruttarla come via di esodo. Si potrebbe inserire un elevatore pneumatico sul lato sinistro della facciata

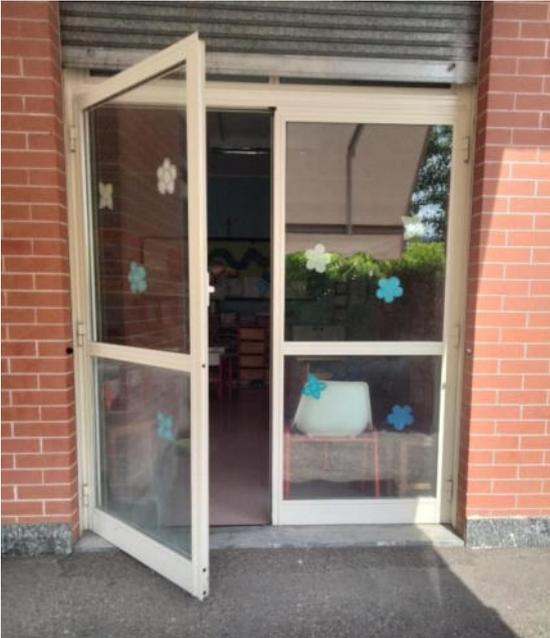
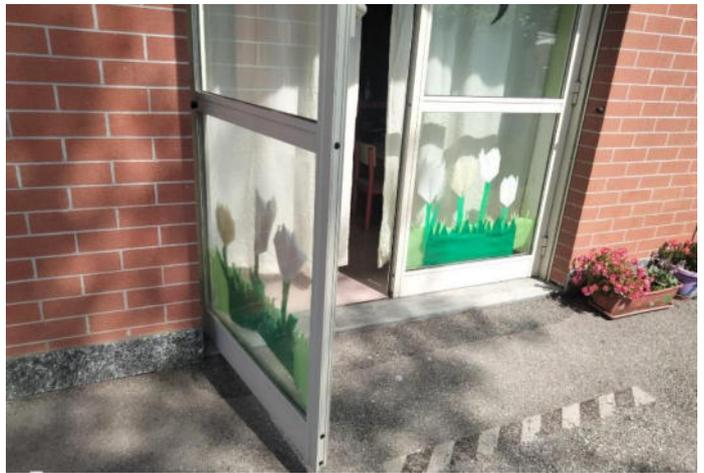
E.5.1.B. SOGLIE SENZA RACCORDO

Le soglie hanno qualche cm di altezza rispetto al piano di calpestio esterno, ottimale per il non ingresso dell'acqua in caso di pioggia, ma non ottimale per l'abbattimento delle barriere architettoniche. Si consiglia quindi di realizzare piccoli raccordi.

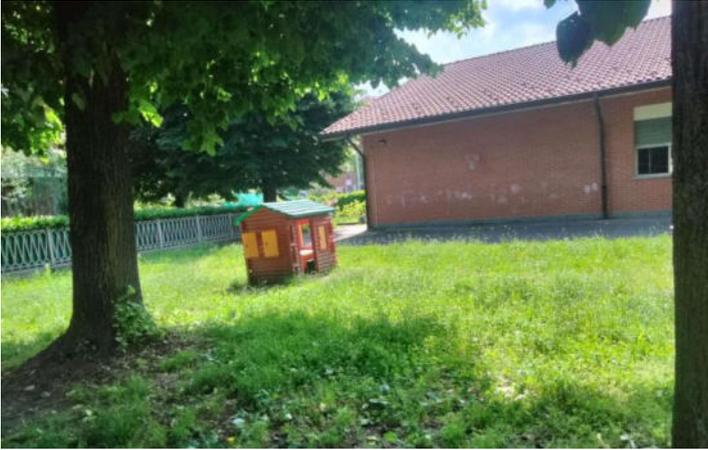
E.5.1.C. PERCORSI GIARDINO SCUOLA

Il giardino della scuola è diviso in varie zone, tra la zona giochi, la zona orto e la zona asfaltata che corre intorno all'edificio.

La zona giochi è divisa dall'area perimetrale asfaltata attraverso dei cordoli contenitivi. Occorrerebbe smussare i cordoli per creare percorsi di terra stabilizzata e strato di finitura

al fine di consentire ai bambini con disabilità motorie di raggiungere facilmente l'area giochi.

Si consiglia anche di convertire la pavimentazione asfaltata con una pavimentazione più idonea al passaggio dei bambini, al fine di evitare grandi effetti di surriscaldamento (tipico dell'asfalto).

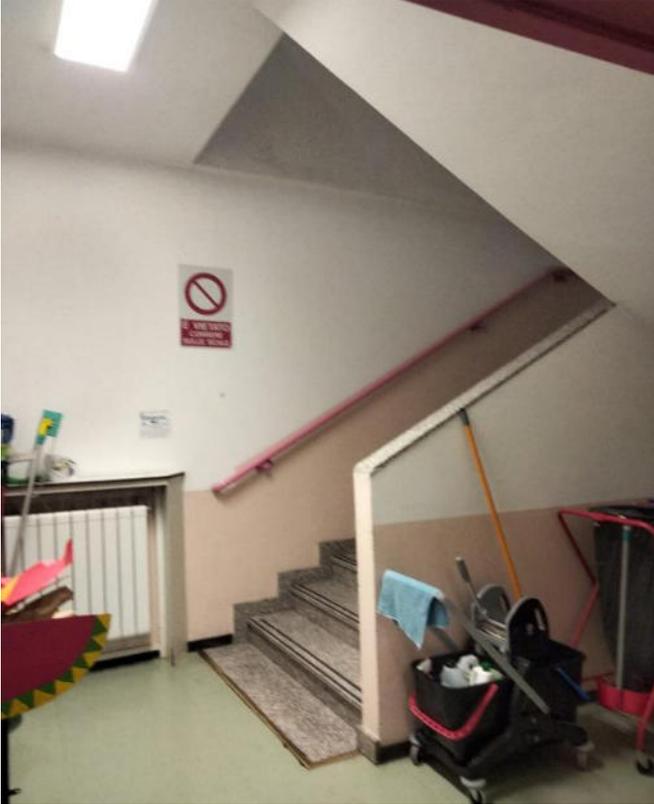
E.5.1.E. MONTASCALE INTERNO

Vista la larghezza della scala è possibile installare un montascale con seggiolino, montandolo dal lato interno della scala (muretto divisorio delle due rampe) e realizzando un binario che possa terminare nella attuale postazione dei carrelli delle pulizie (ripostiglio aperto).

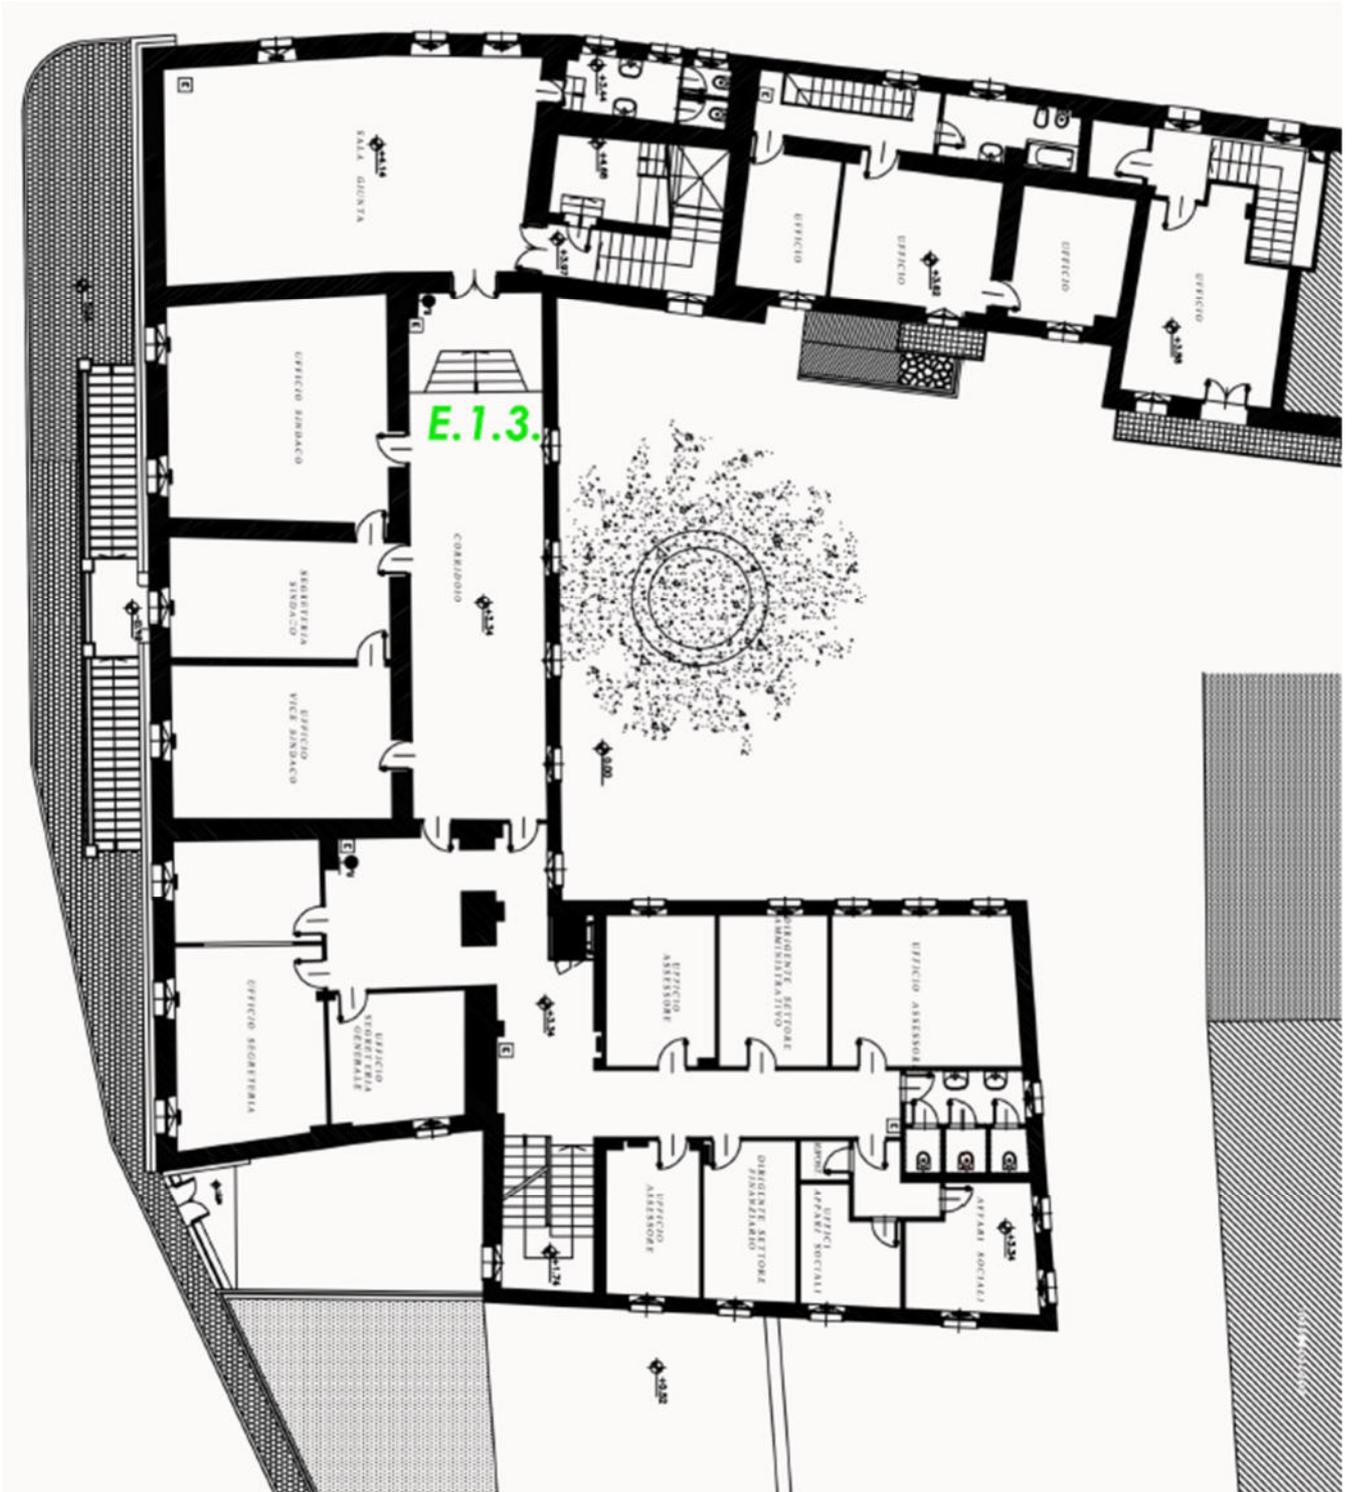
EDIFICIO COMUNALE VIA MARTIRI DELLA LIBERTA'

Planimetrie edifici – Indicazioni numeri problemi riscontrati

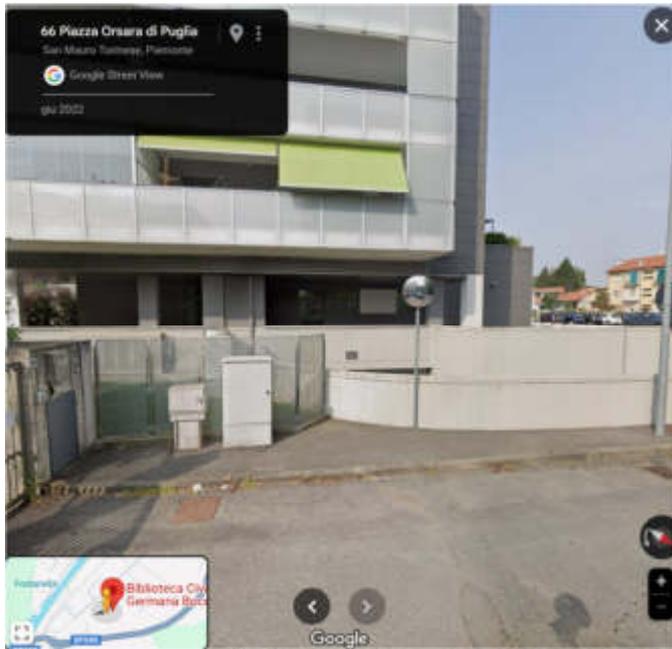
❖ *Mancanza di marciapiede davanti all'ingresso pedonale del Centro Polivalente*

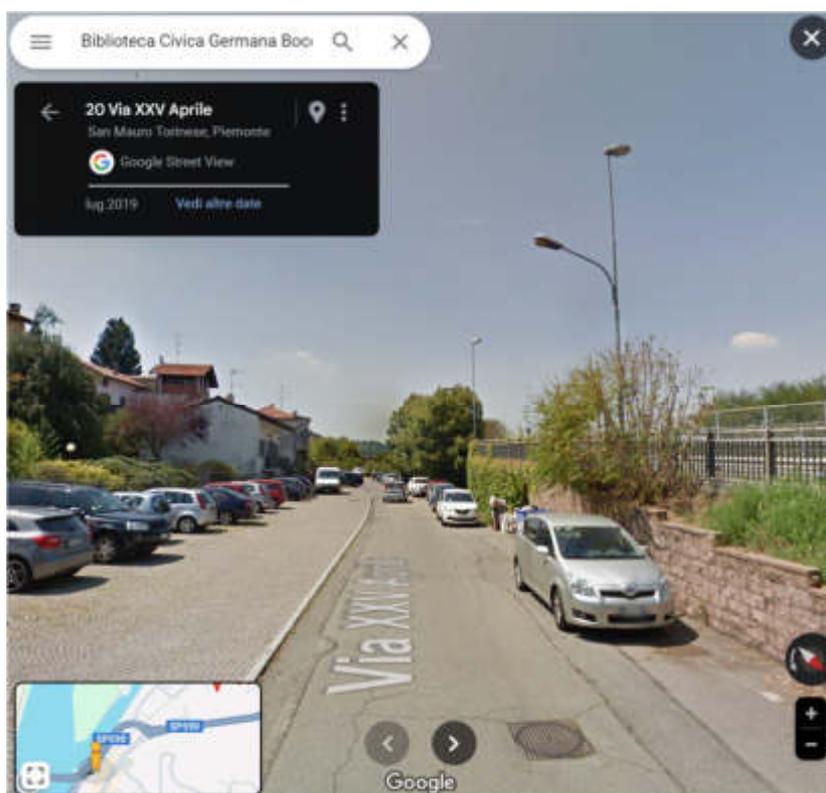
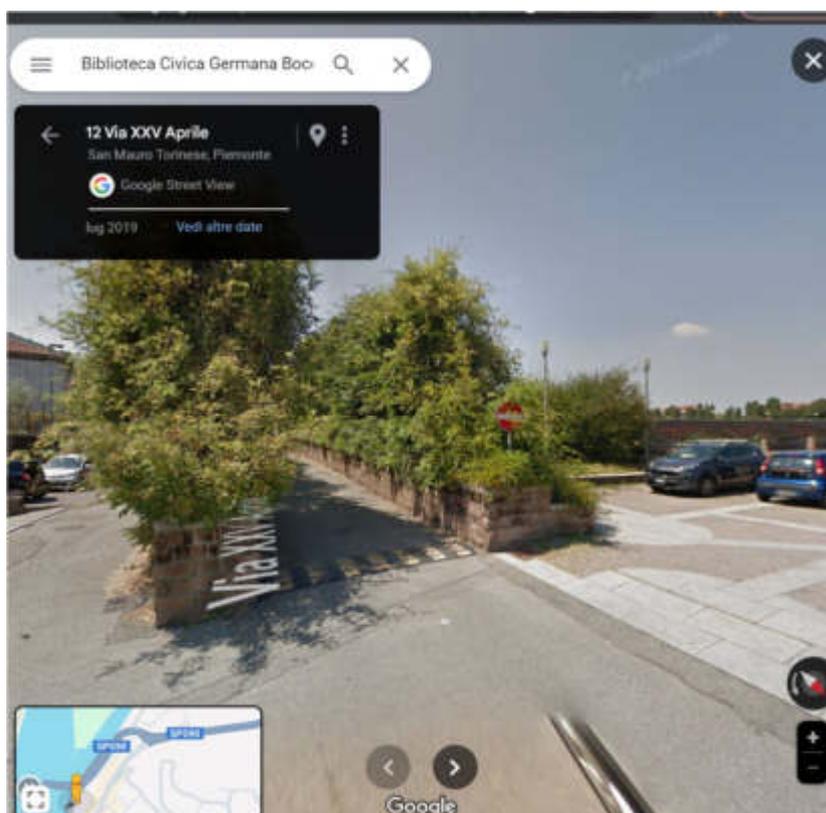
- ❖ *VIA XXV APRILE, camminando lungo il fiume andando dalla Biblioteca verso il Comune si trova una situazione dove marciapiede e parcheggio resta tutto in un'unica zona e poi sono ad un certo punto compare il marciapiede*

- ❖ *VIA XXV APRILE, assenza di marciapiede, occorrerebbe inserire un piccolo semaforo per l'uscita dei mezzi degli abitanti ed i pedoni, per consentire il passaggio di entrambi alternati, a causa degli spazi ridotti e del marciapiede stretto.*

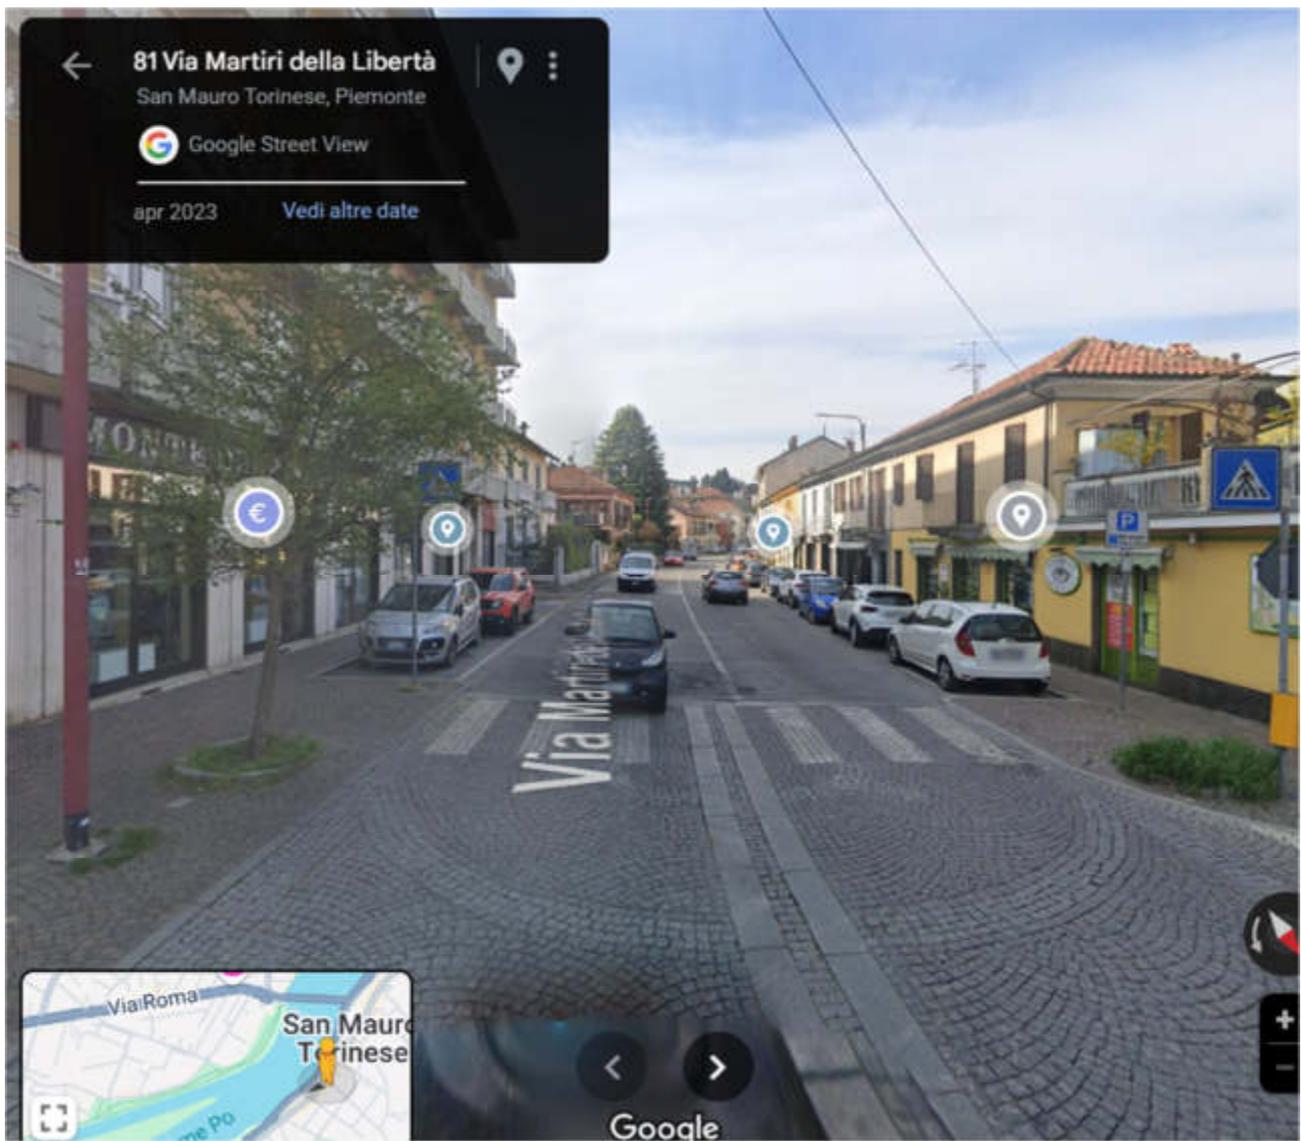
❖ *Manca segnaletica a terra per indicazione del passaggio pedoni*

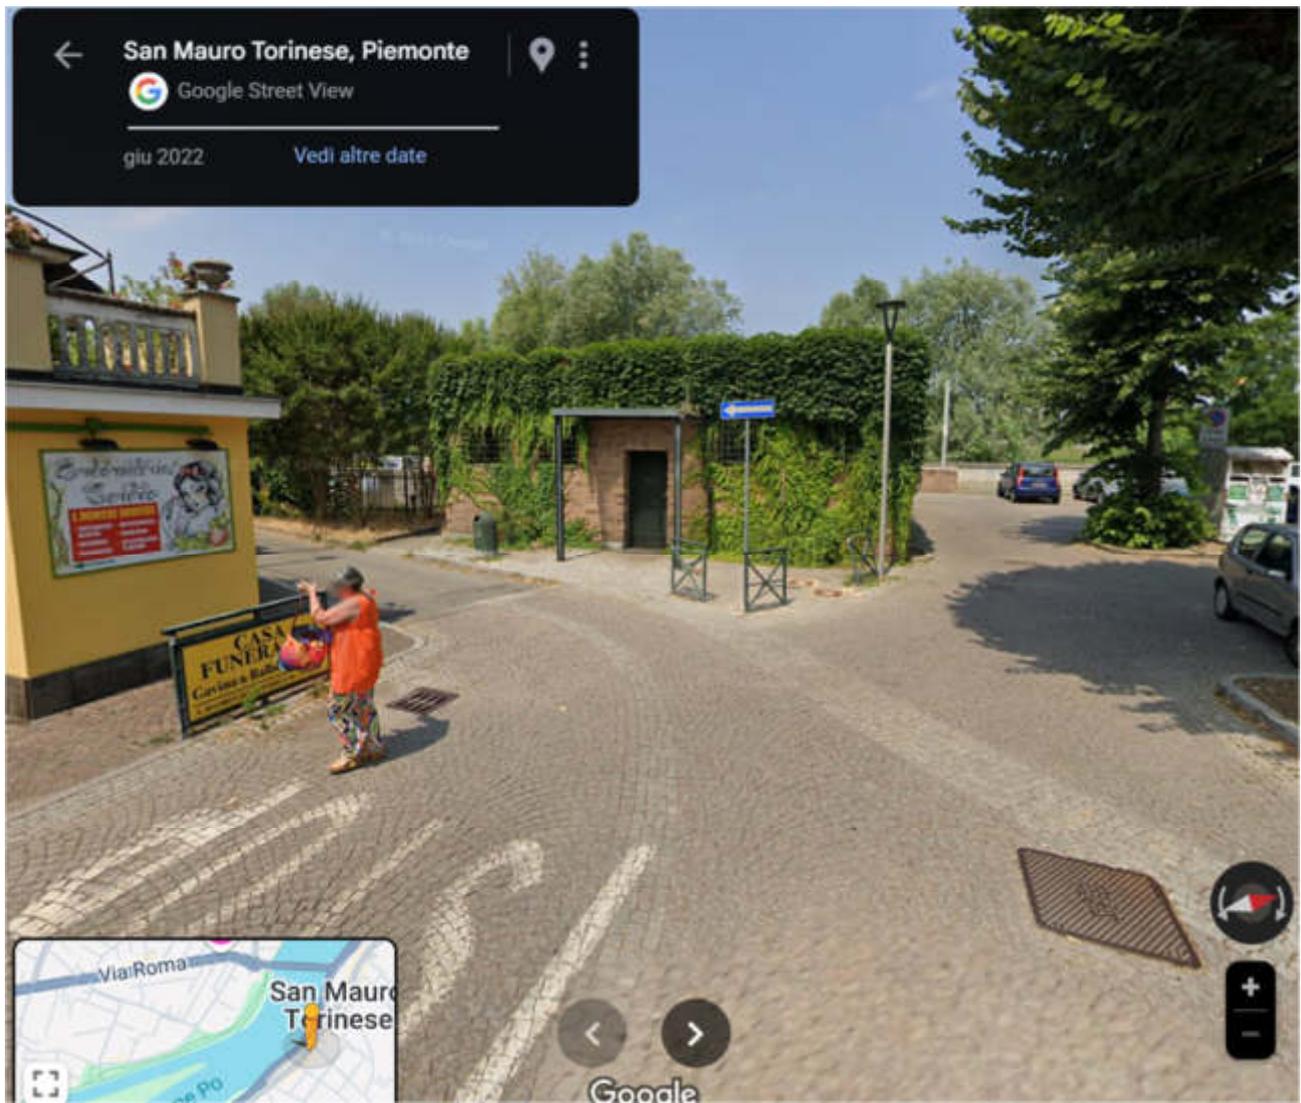
❖ *Manca segnalatore acustico per non vedenti in prossimità delle strisce pedonali*

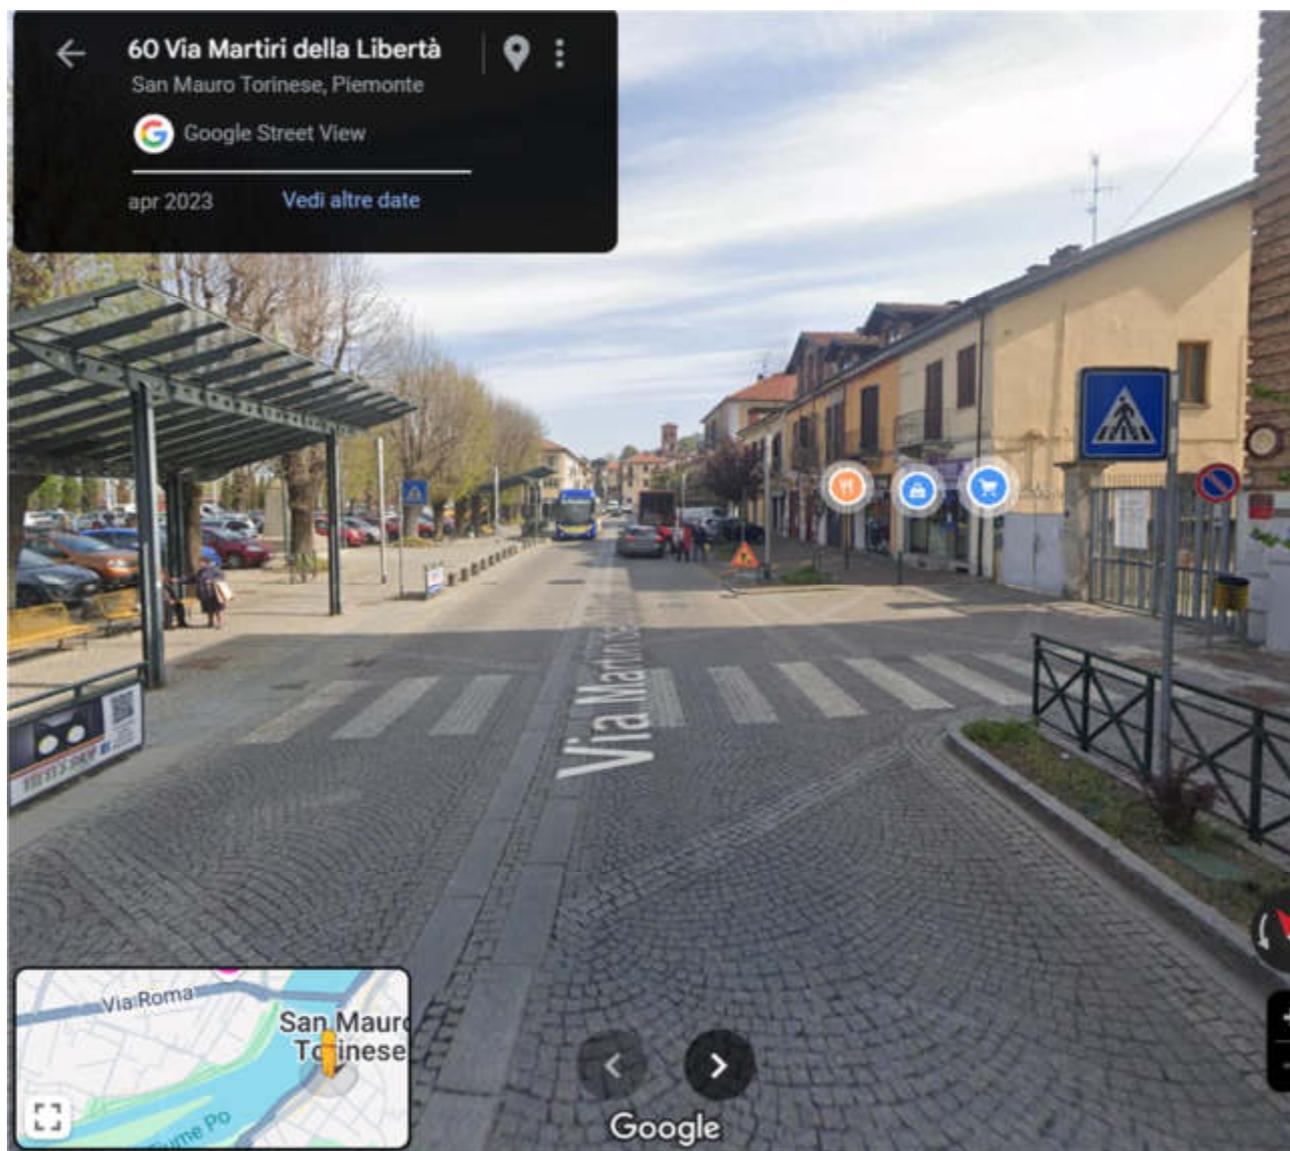
❖ *Manca segnalatore acustico per non vedenti in prossimità delle strisce pedonali*

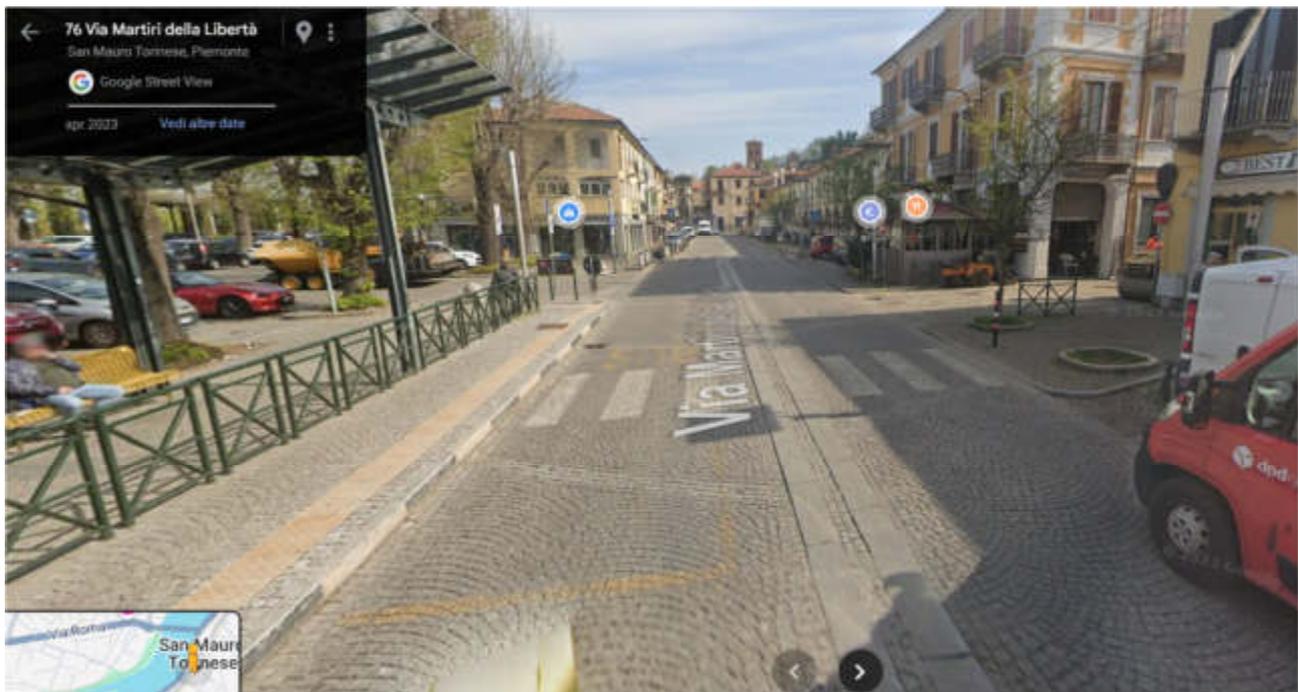
❖ *Segnaletica a terra sbiadita*

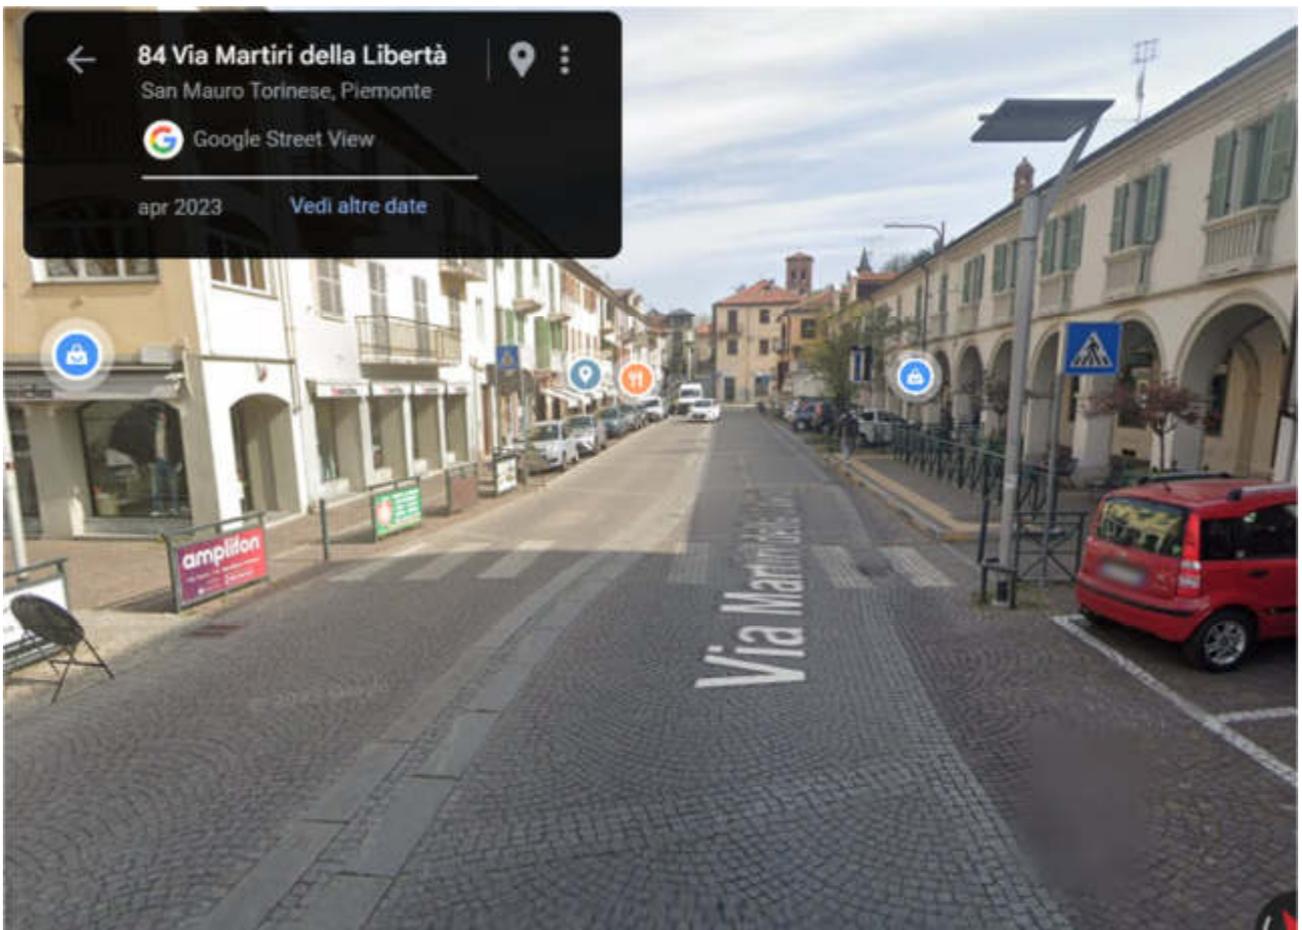
❖ *Attraversamento pedonale senza segnalatore acustico*

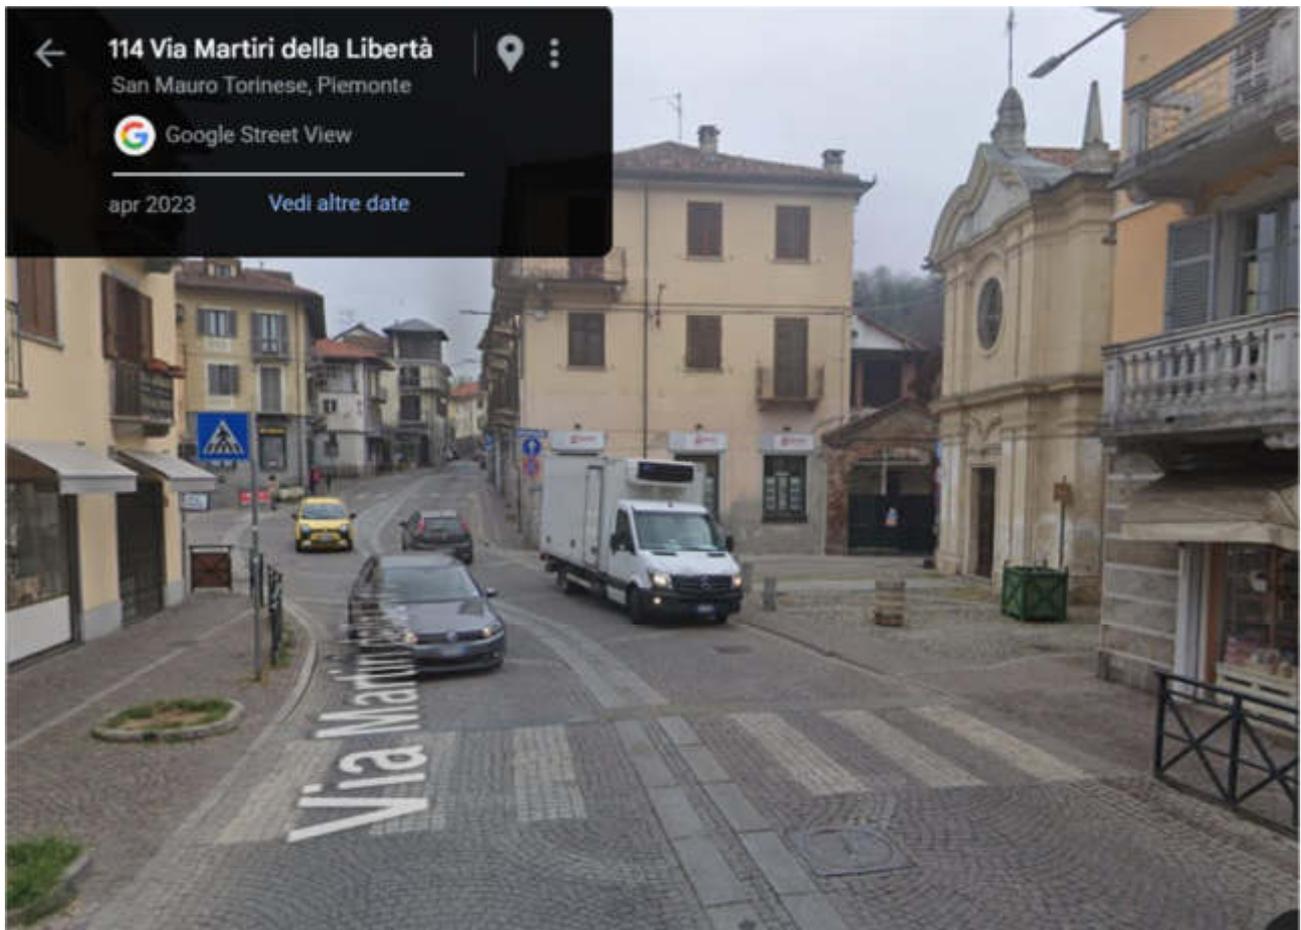
❖ *Manca attraversamento pedonale, semaforico*

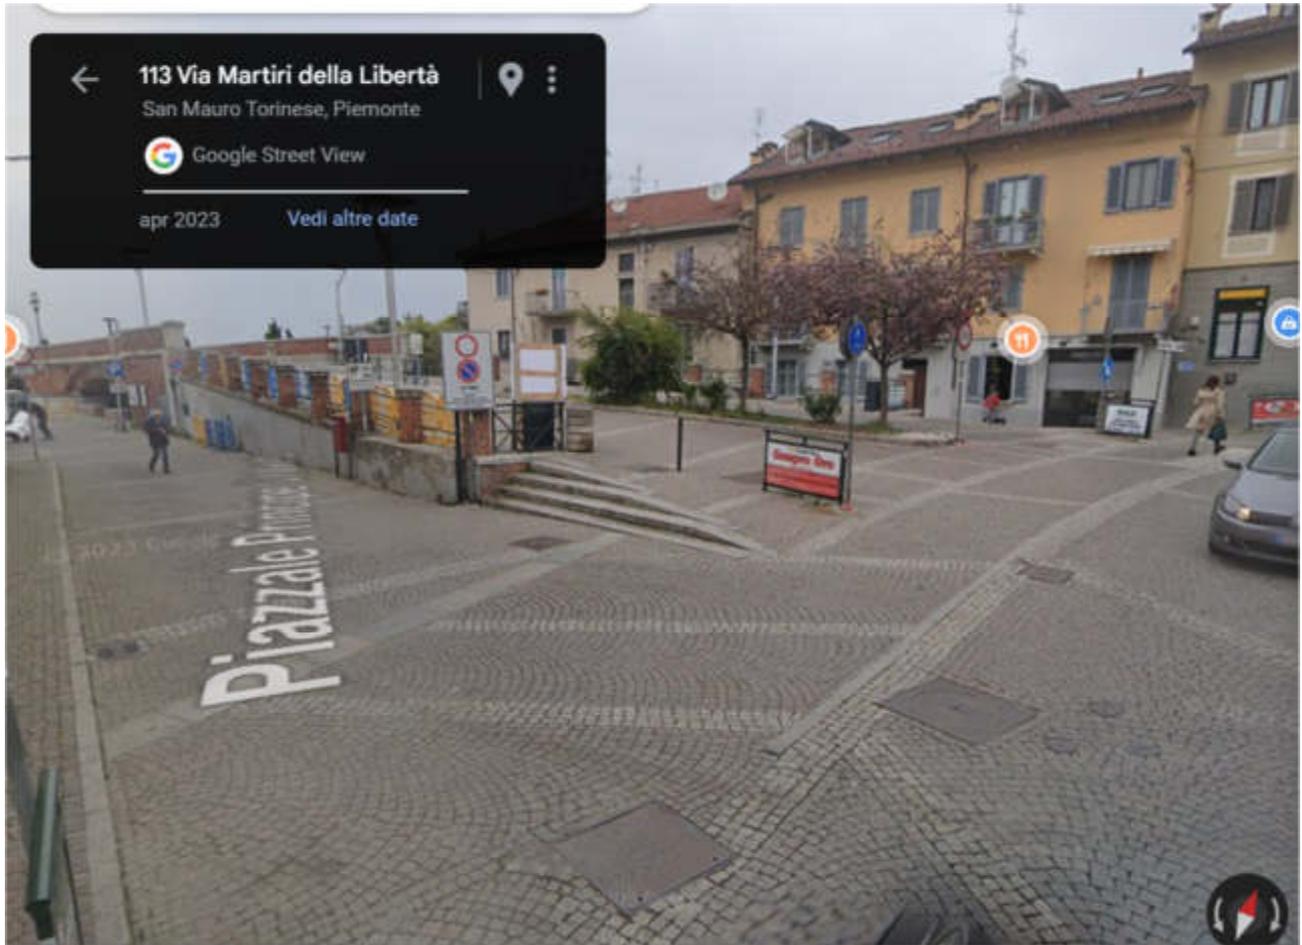
❖ *Manca indicatore semaforico per strisce pedonali*

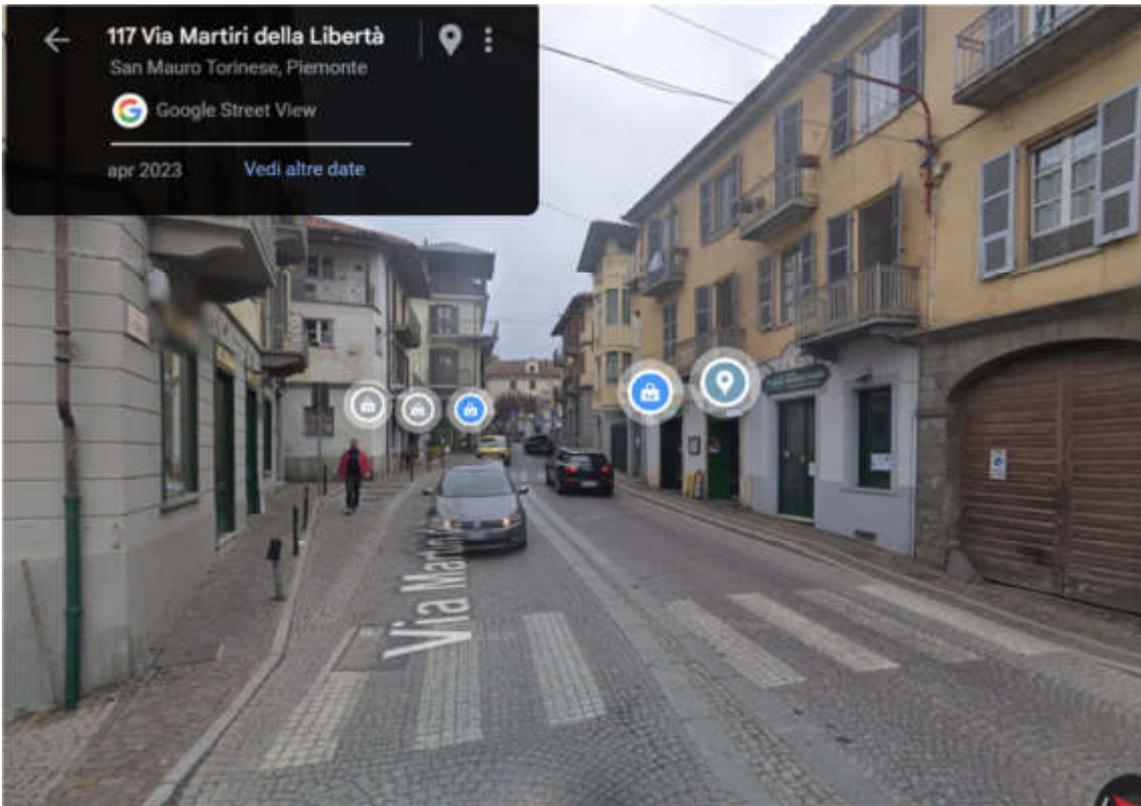
❖ *Manca indicatore semaforico per strisce pedonali*
