P.E.B.A. SAN MAURO TORINESE

Edifici Pubblici

UBICAZIONE DEL P.E.B.A.

Edifici Pubblici – Problemi e soluzioni

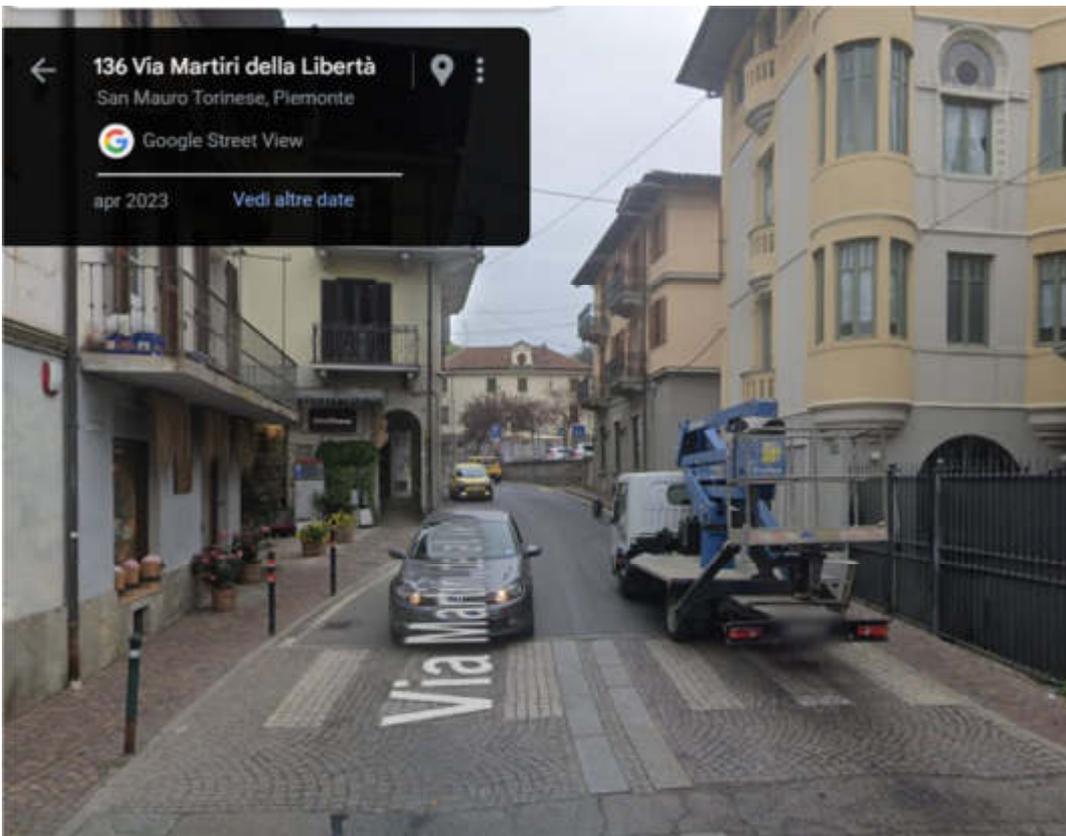
- ❖ *Cambiando prospettiva si valuta che manca una zona di percorrenza pedonale. Dal lato del passaggio portico è possibile passare a piedi ma non con la carrozzina a causa di spazi stretti.*

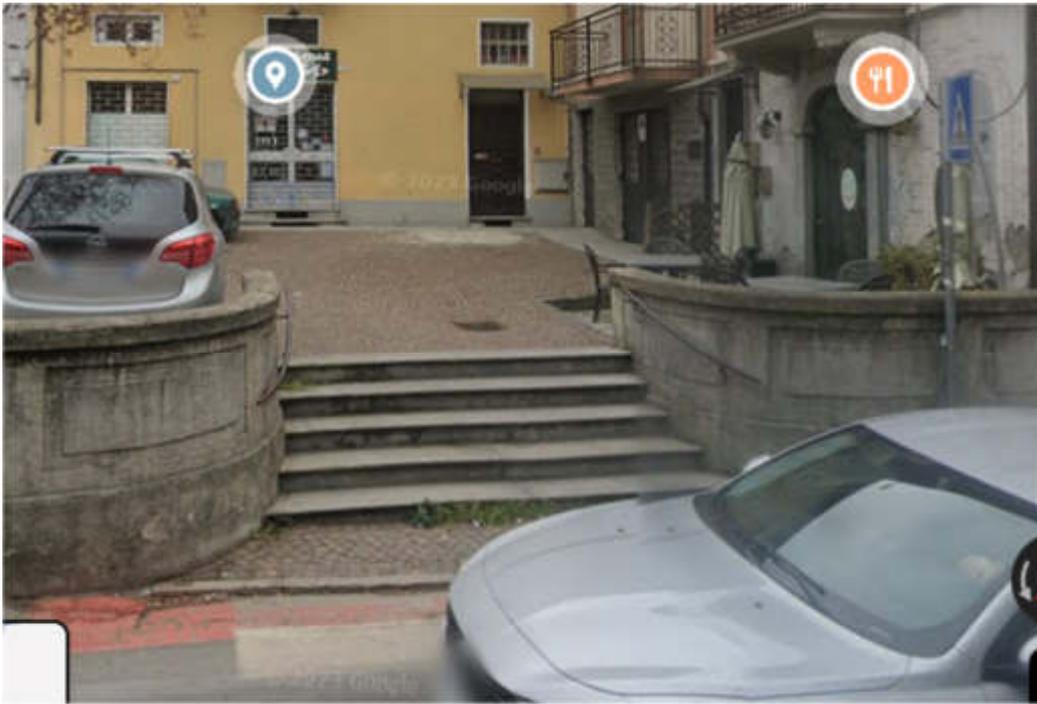
❖ *Attraversamento pedonale sbiadito e senza segnalazione semaforica per non vedenti*

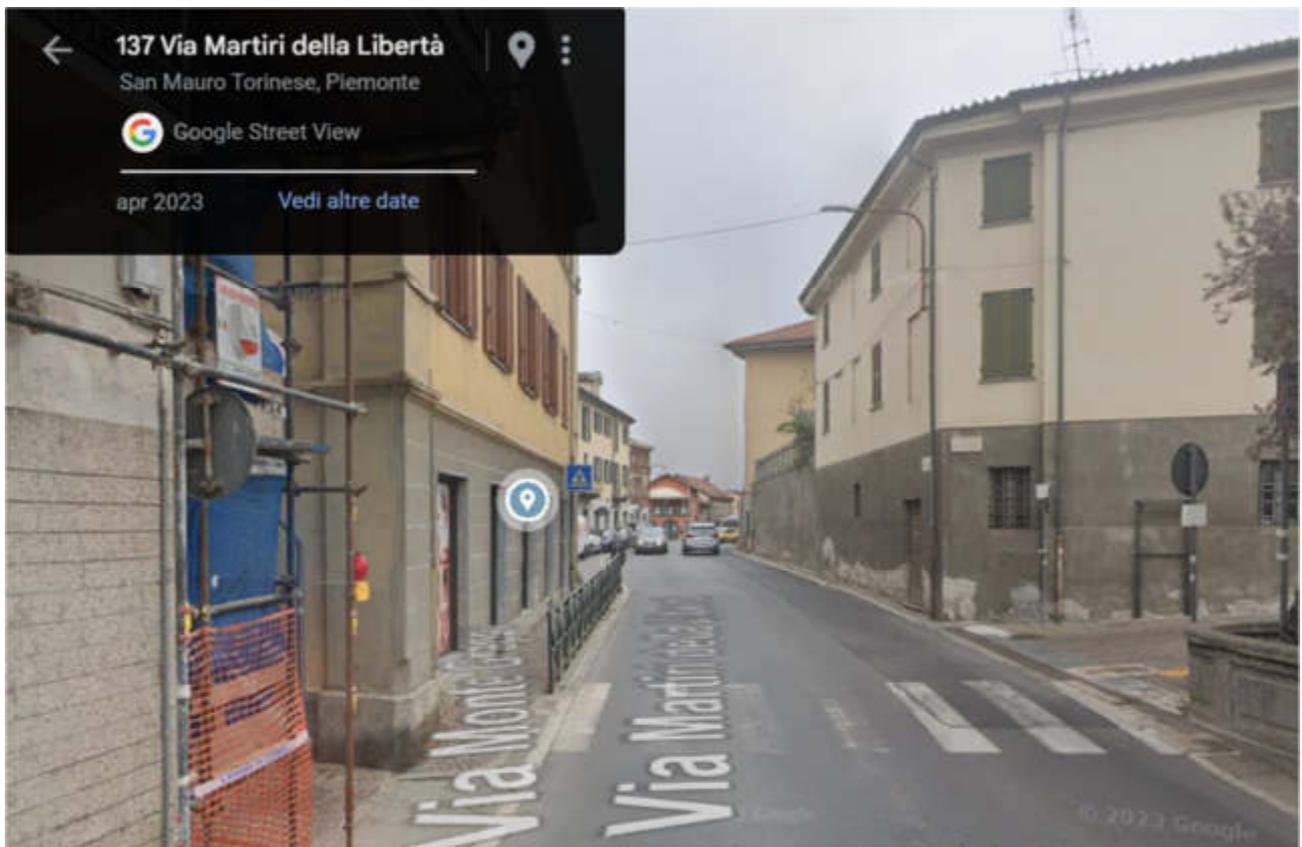
- ❖ *Dovrebbe essere installata una segnalazione con tinteggiatura a terra indicando il proseguimento del marciapiede*

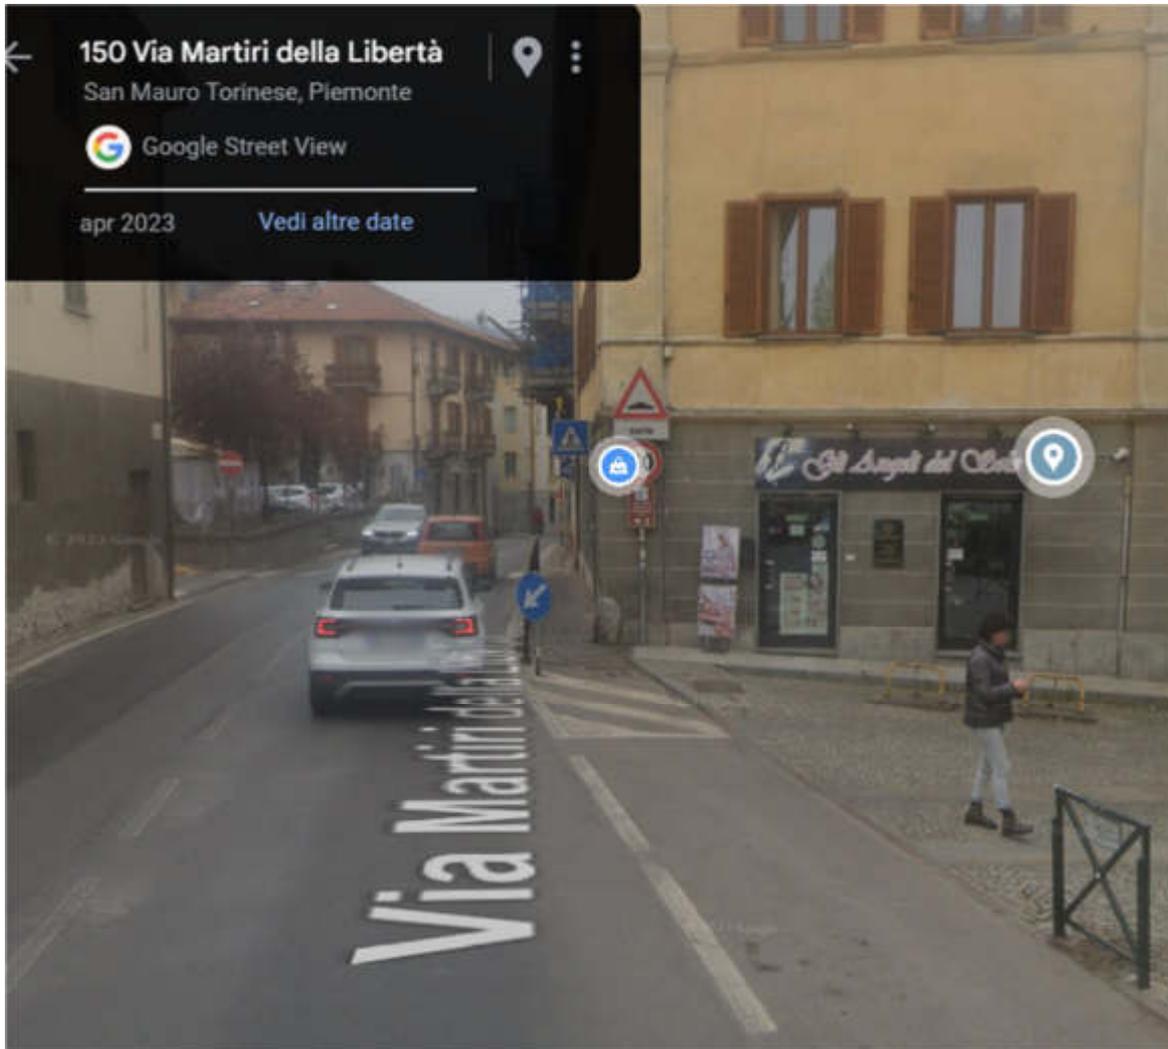
❖ *Manca indicazione segnaletica acustica per non vedenti*

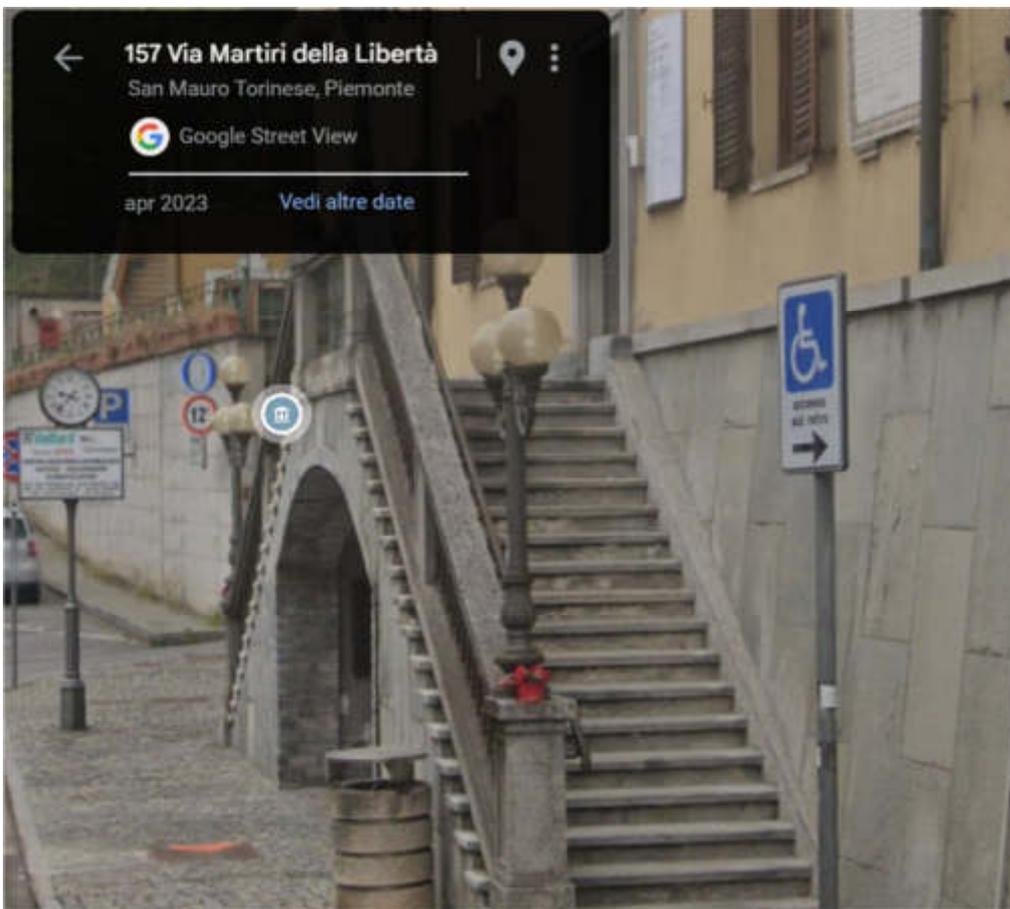
❖ *Manca indicazioni cartellonistiche di percorso "accesso sul retro" per carrozzine*

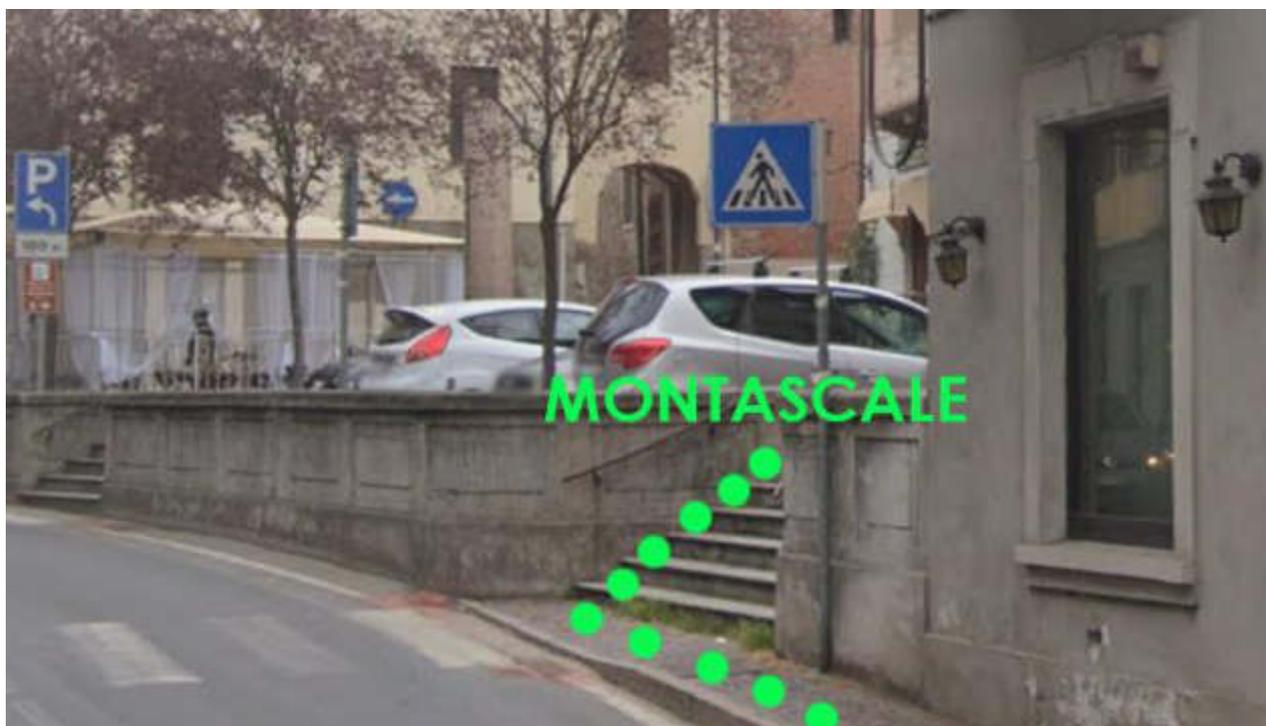
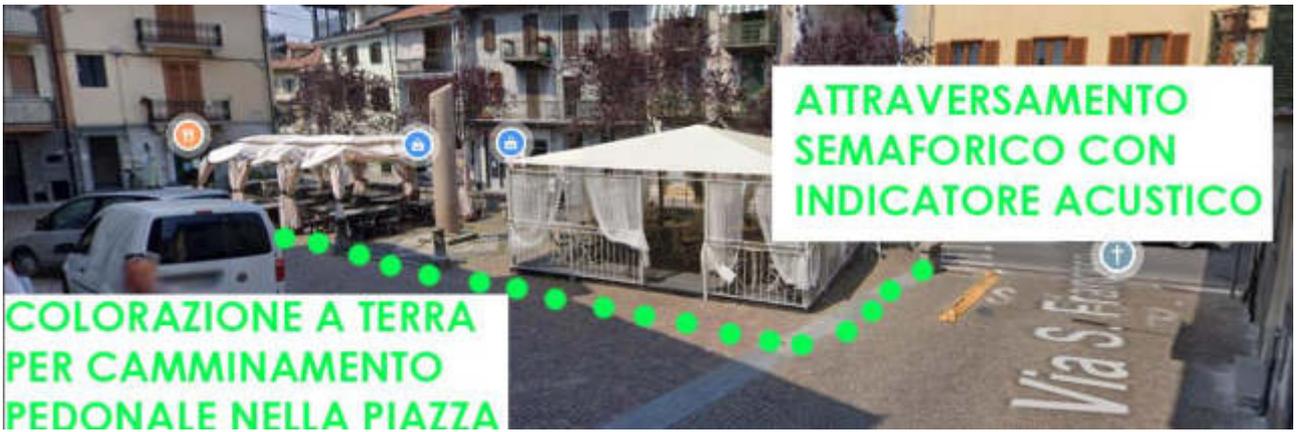
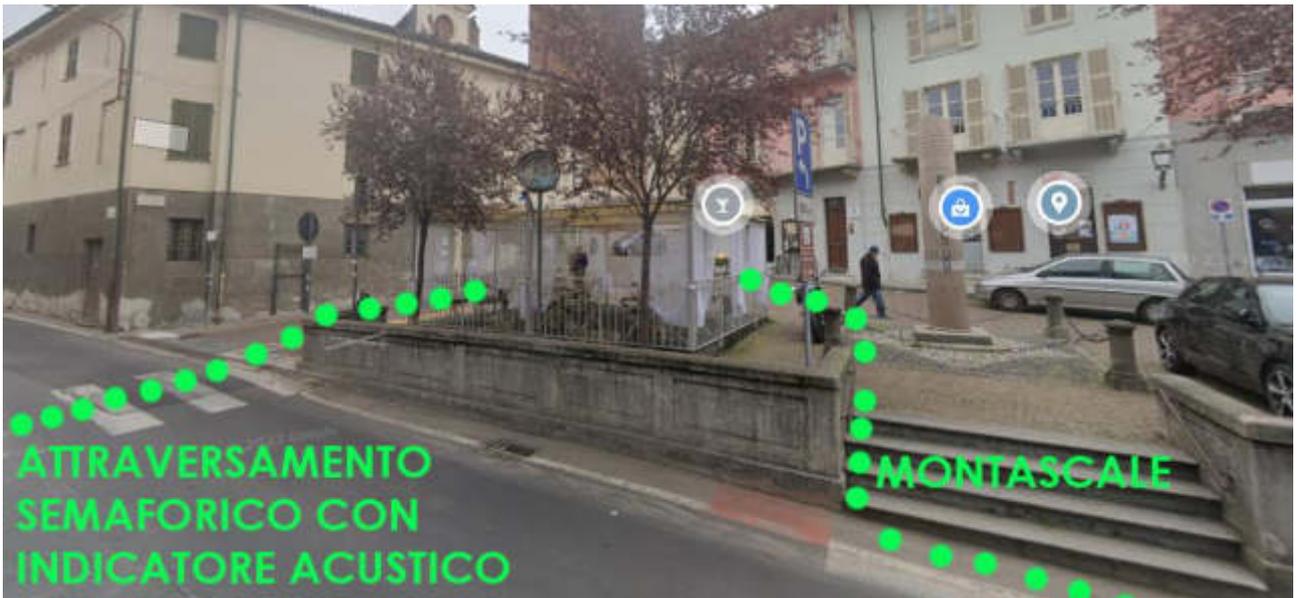
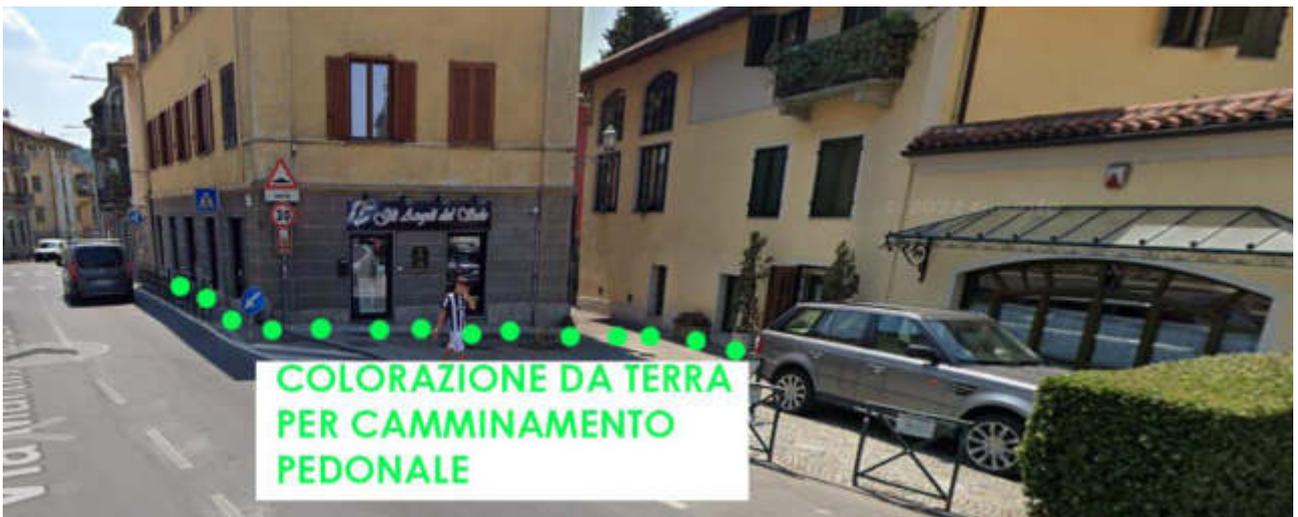
A1. CENTRO STORICO - VIA MARTIRI DELLA LIBERTA'

Questo percorso consente di partire da piazza Vittorio Emanuele per raggiungere gli Uffici Comunali di via Martiri della Libertà facendo un percorso per persone con una discreta capacità motoria. E' possibile percorrere tutto il percorso senza scalini, tranne l'accesso agli Uffici Comunali dall'ingresso principale da via Martiri della Libertà, dove l'accesso è dotato di scala.

Questo può essere un percorso possibile per non vedenti e persone con una capacità motoria discreta.

Per persone che utilizzano la carrozzina, occorre entrare nel secondo ingresso per gli Uffici comunali percorrendo Piazza Vittorio Emanuele, poi Via Municipio ed infine girare a sinistra.

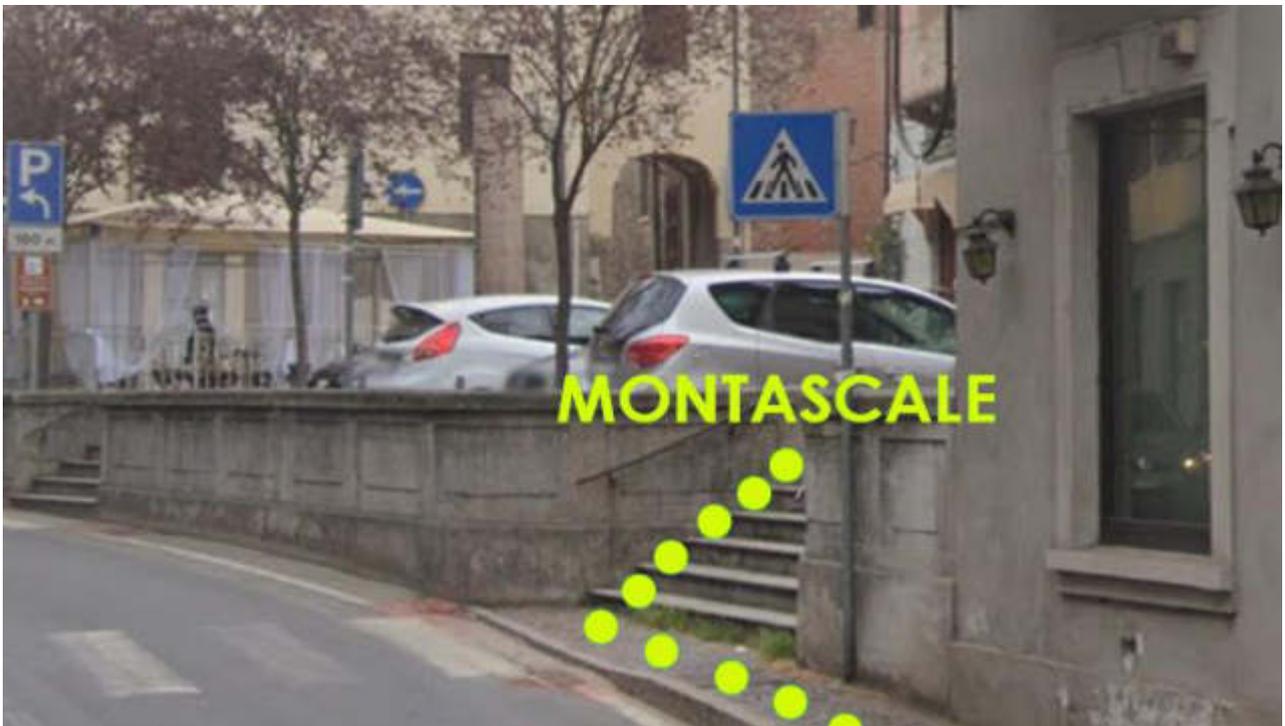
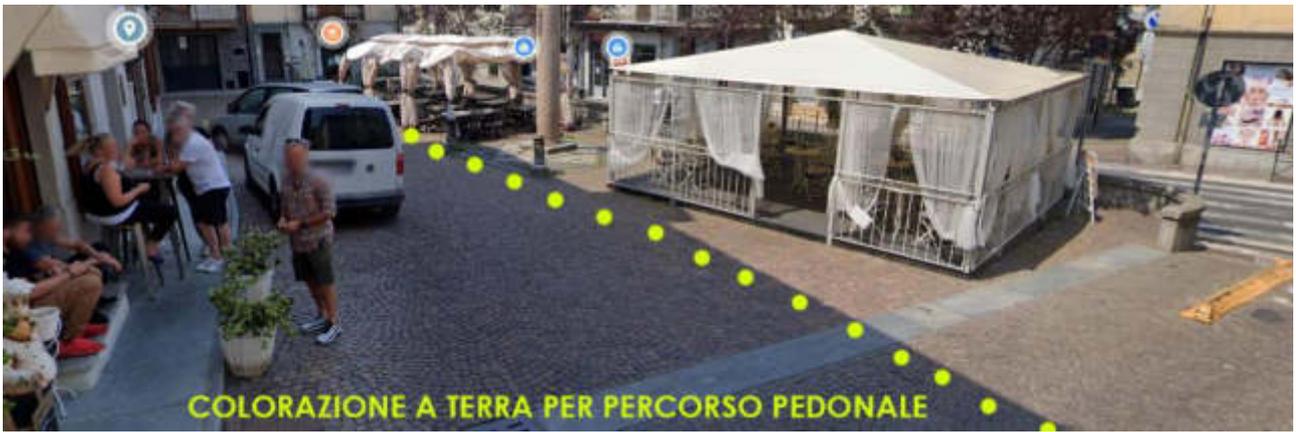
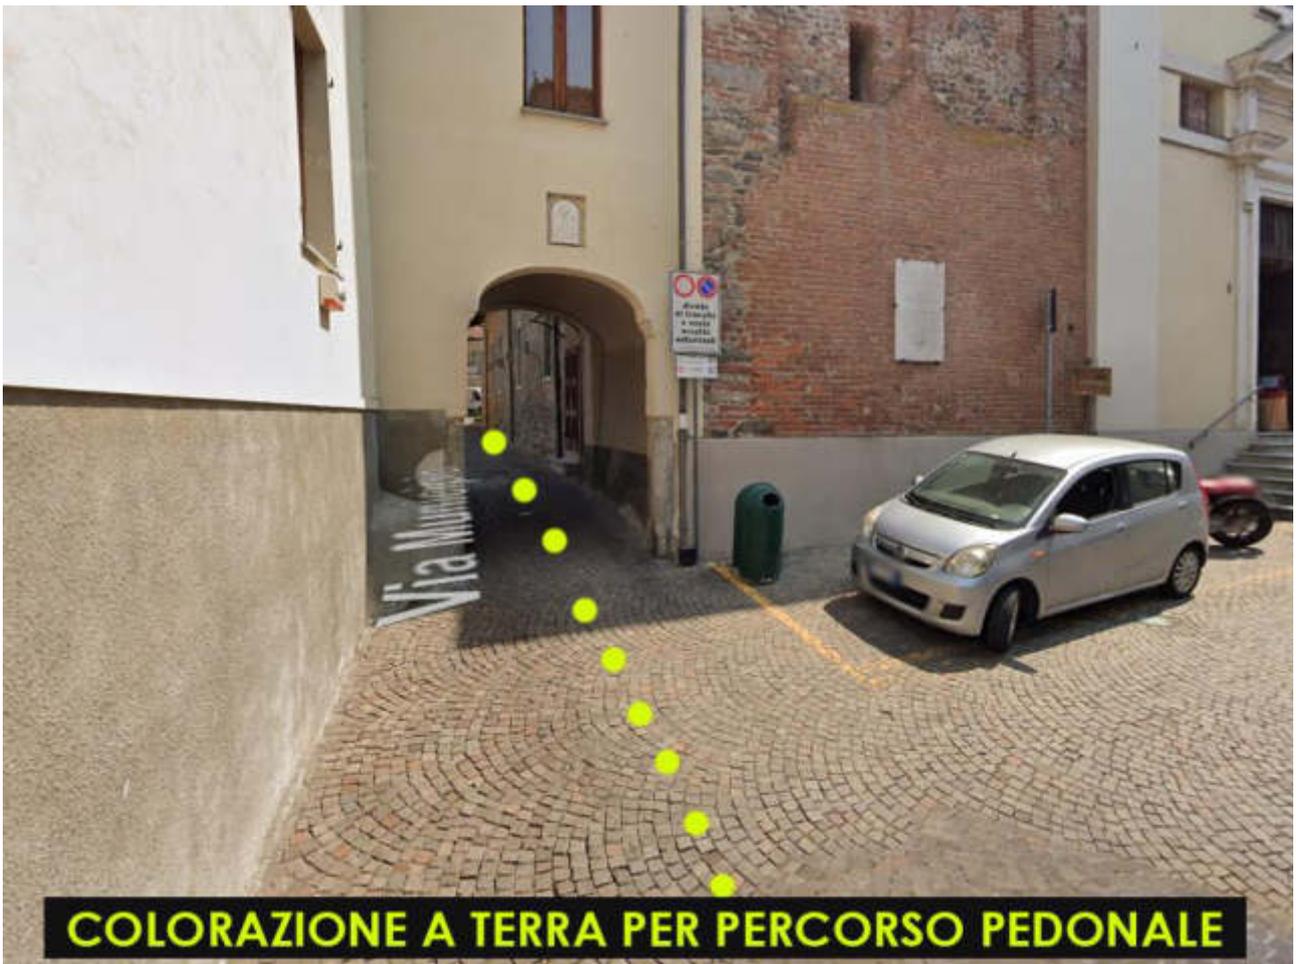
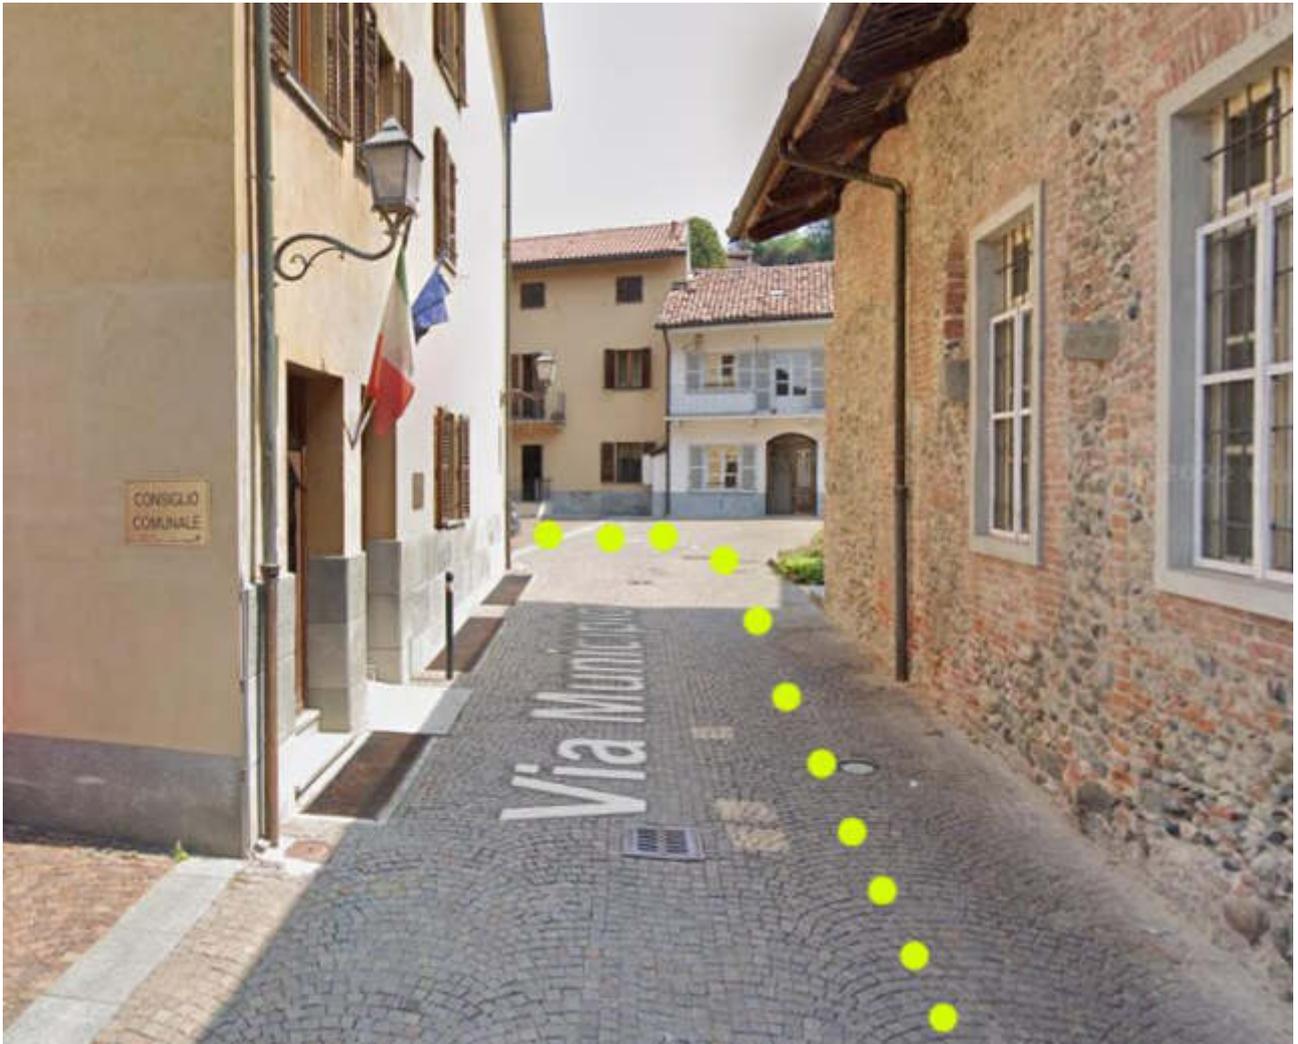
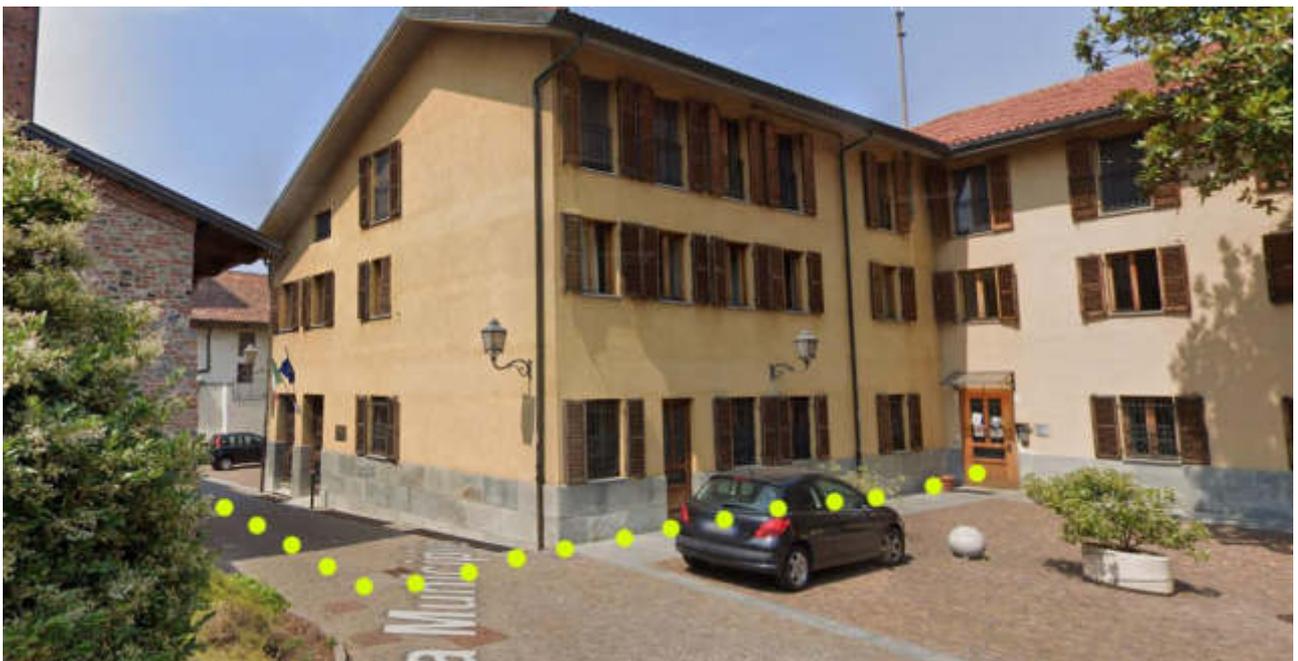
Questo percorso consente di partire da piazza Vittorio Emanuele per raggiungere gli Uffici Comunali di via Martiri della Libertà facendo un percorso per persone con ridotta capacità motoria, anche per persone che si spostano tramite carrozzina.

E' possibile percorrere tutto il percorso senza scalini, completamente accessibile.

In alternativa alla colorazione a terra si potrebbero installare indicatori gommati a terra.

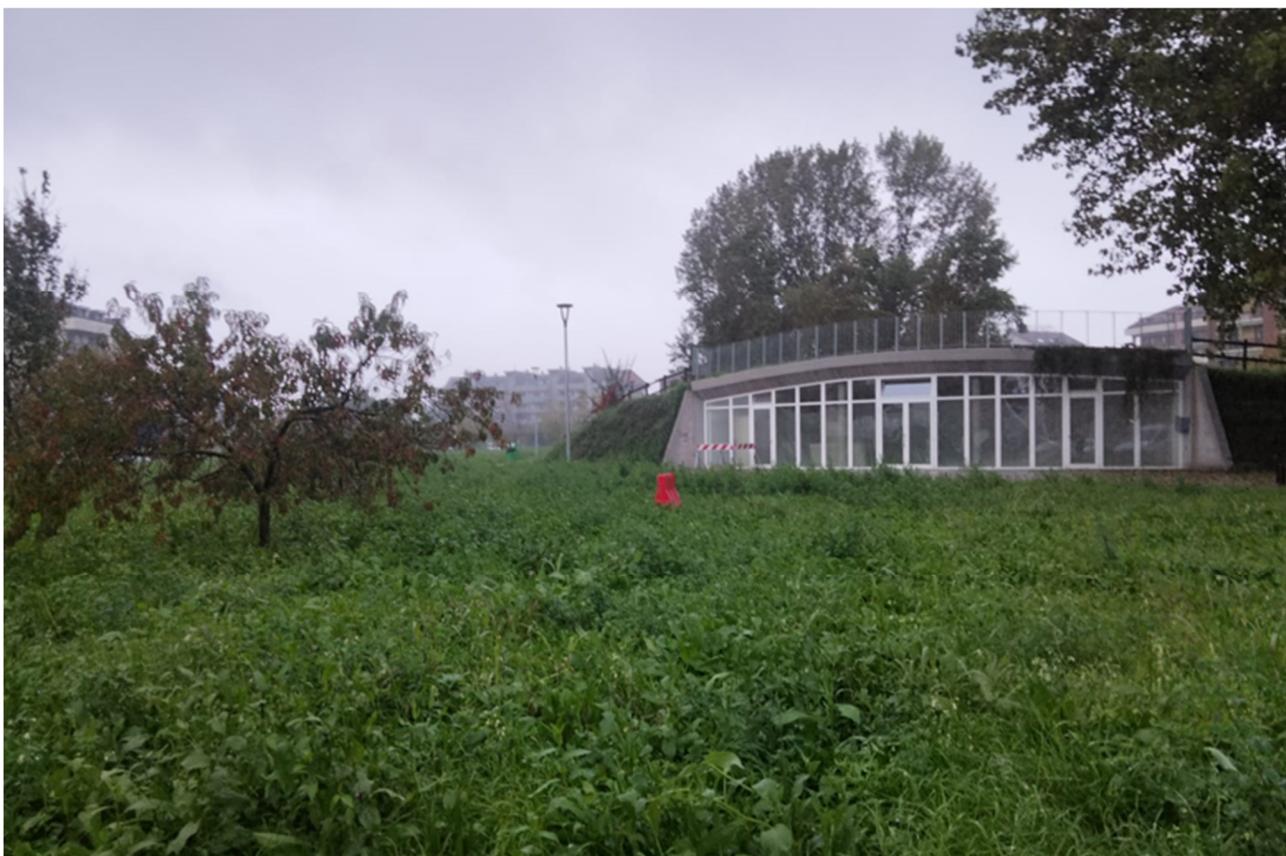
A4. PARCO PRAGRANDA

Il Parco Pragranda è molto ben studiato perchè è accessibile da diversi punti differenti. Si trova vicino ad aree per poter parcheggiare. E' ricca di attività tra cui campo da calcio, attrezzatura per ginnastica outdoor, aree pic nic, aree relax con panchine, amache, ma anche chaise longue in prossimità delle alberature.

E' un parco accessibile anche per le bici, infatti è dotato di sentieri interni con i portabici.

Il parco è accessibile per coloro che hanno una ridotta capacità motoria, è solo parzialmente accessibile ai non vedenti.

Potrebbero essere installati dei totem nel Parco per punto informazione e spiegazione degli elementi presenti nel parco.

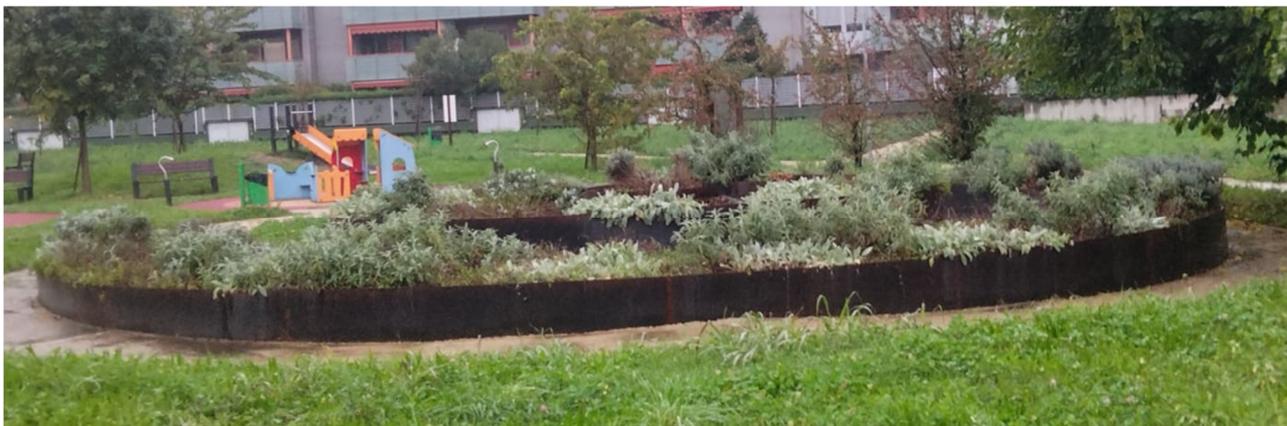
Area piante aromatiche

Trattandosi di un progetto di progettazione partecipata, con la partecipazione anche delle scuole come attori principali, potrebbe essere importante, proprio per mettere i bambini al centro, aggiungere una piccola cartellonistica specifica per l'area delle piante aromatiche, proprio per insegnare ai bambini di quali piante aromatiche si tratta.

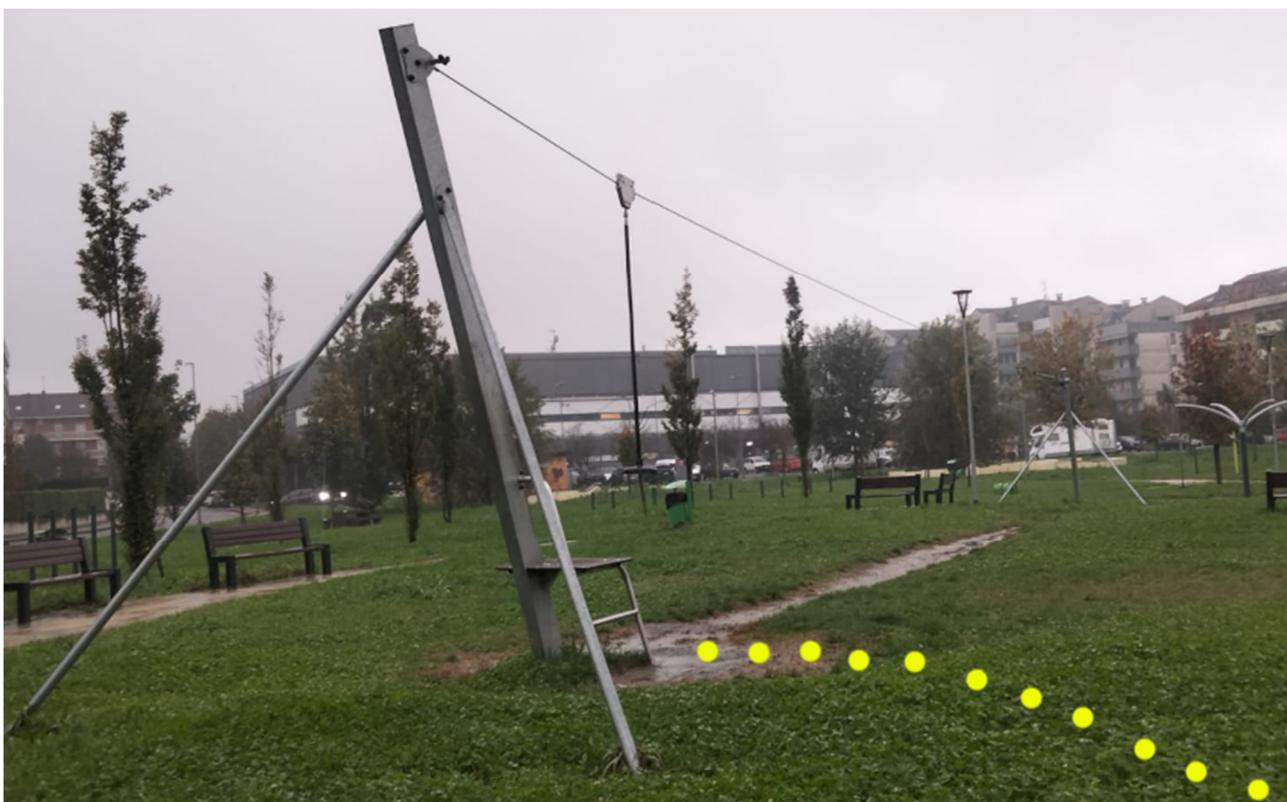
Possibile collegamento secondario che giunge alle attività sport-gioco outdoor

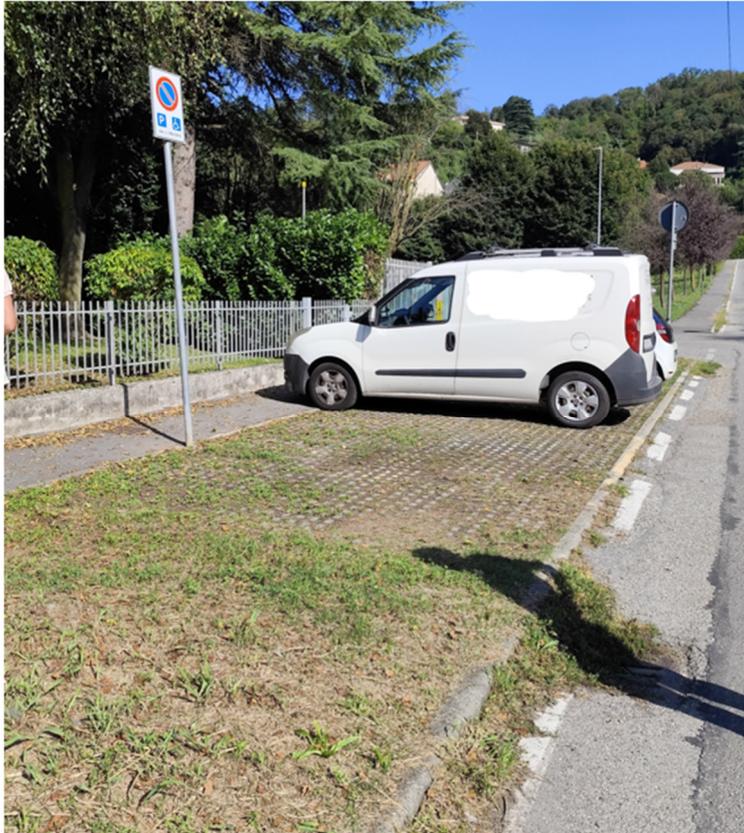
- Via della Costituzione

Parcheggio con perimetro sbiadito ed erba che cresce non curata

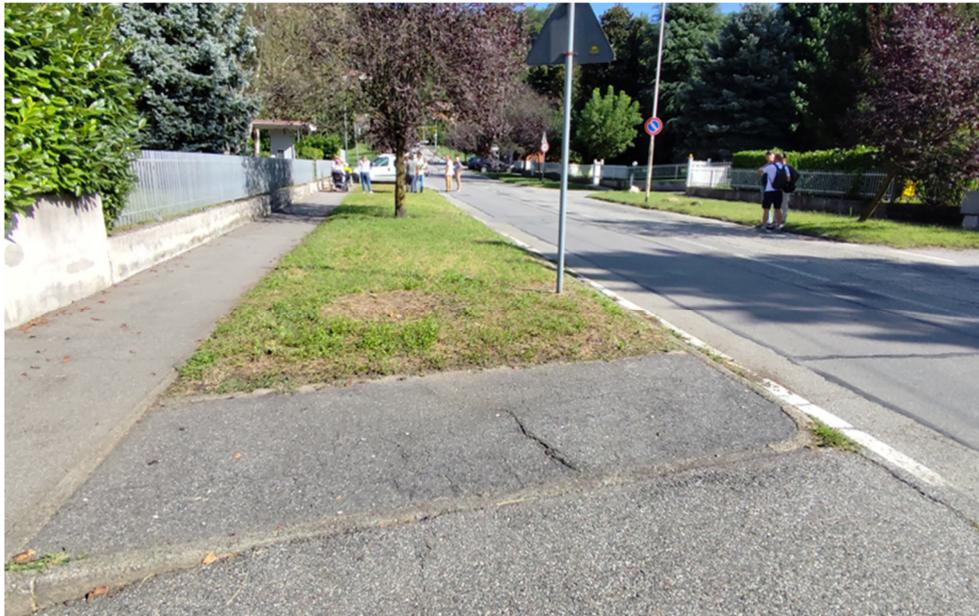
Elementi non continuativi di percorso

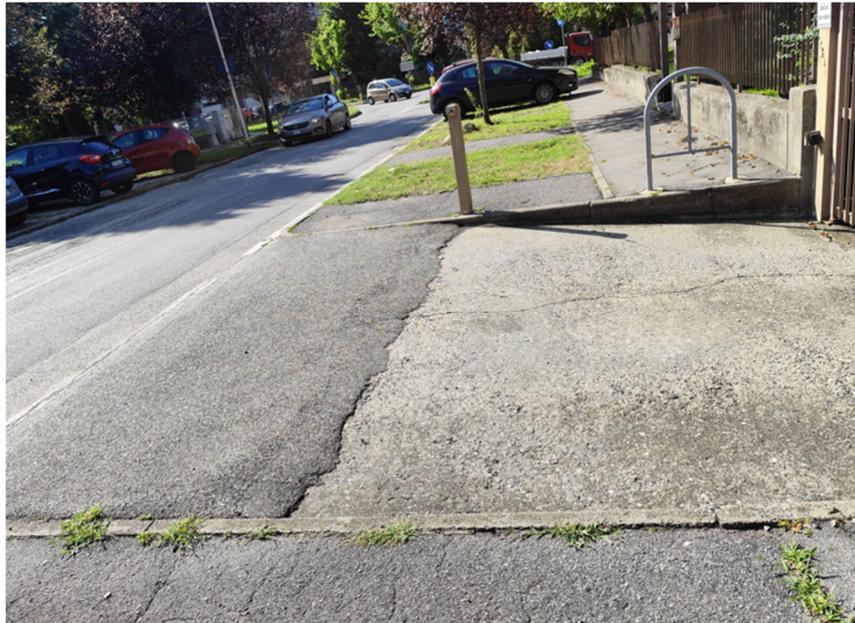
Rampa in pendenza e cancello di uscita garage direttamente su strada senza arretramento non consente il posizionamento di strisce pedonali ed il percorso disabili davanti a questa disattenzione progettuale obbliga ad un giro della carrozzina senza strisce ed in prossimità della carreggiata veicolare

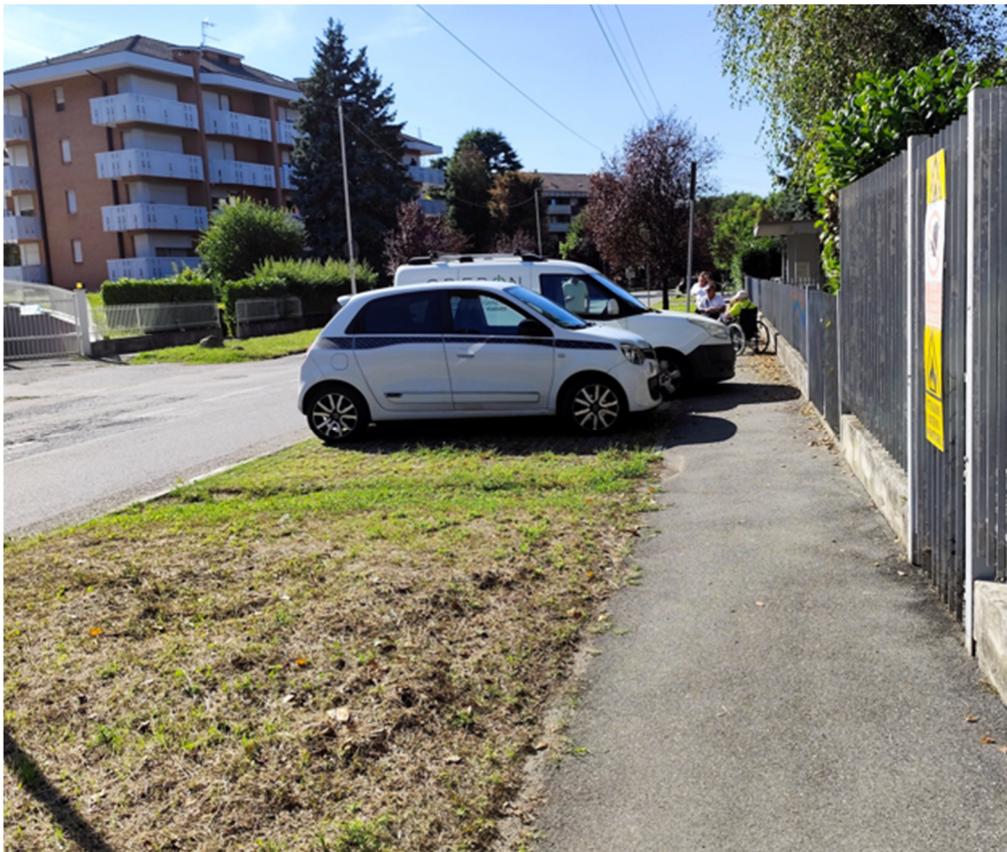
I parcheggi sono troppo corti per essere disposti perpendicolarmente, occorrerebbe proporre lisca di pesce perché ad oggi una carrozzina su questo marciapiede

non ci passa

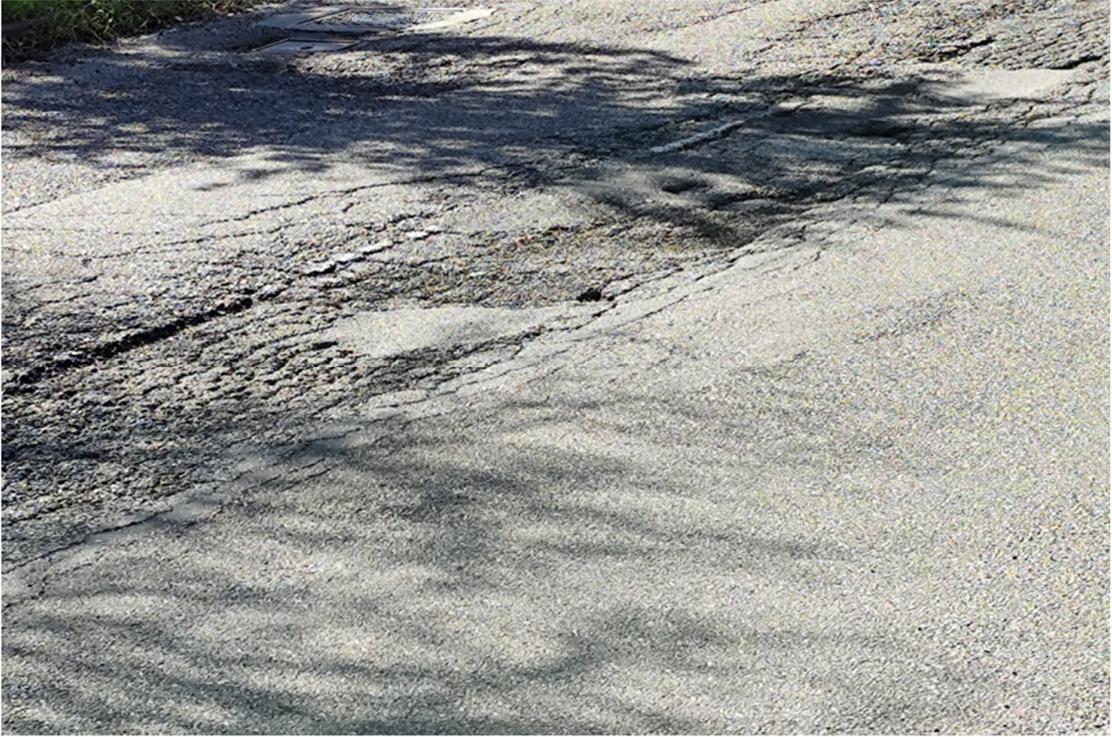
- Via XXV aprile

Manto stradale dissestato

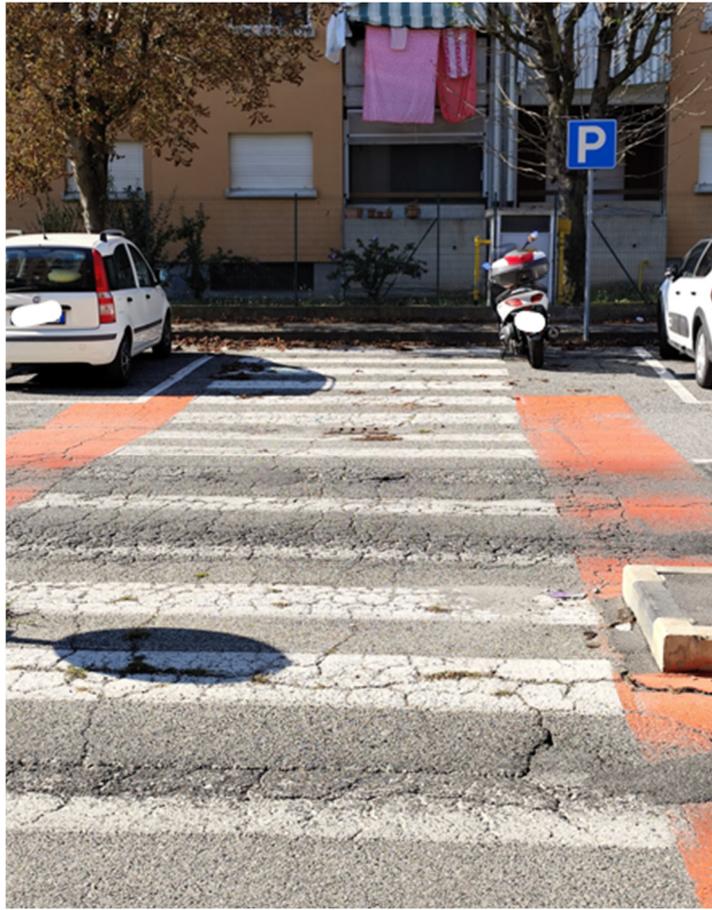
Strisce pedonali rovinate

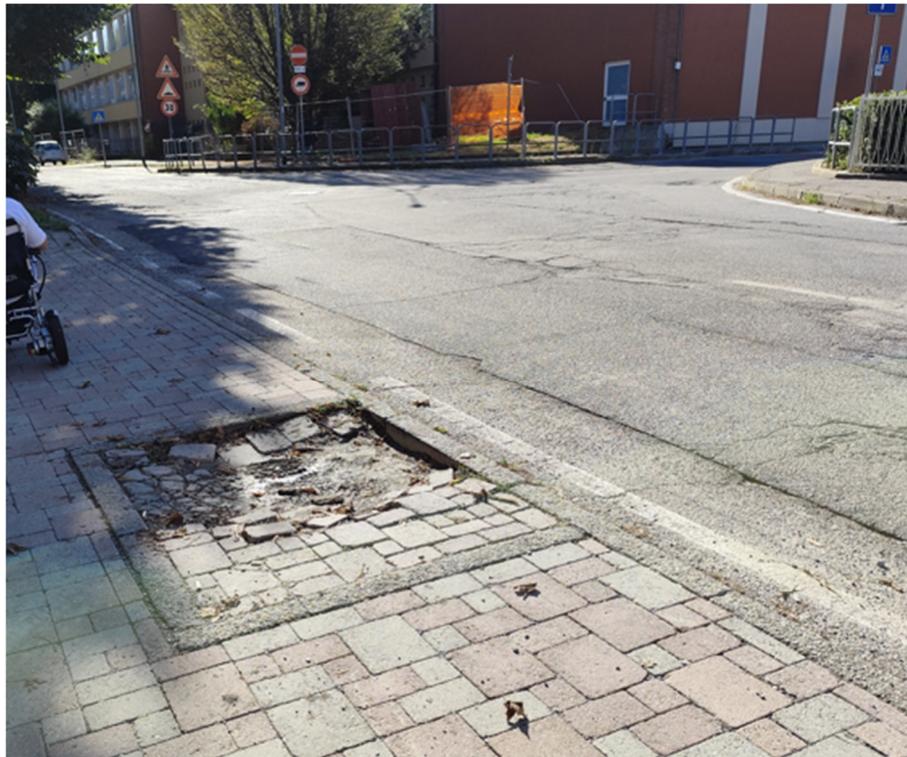
Fondo stradale del marciapiede che ha ceduto

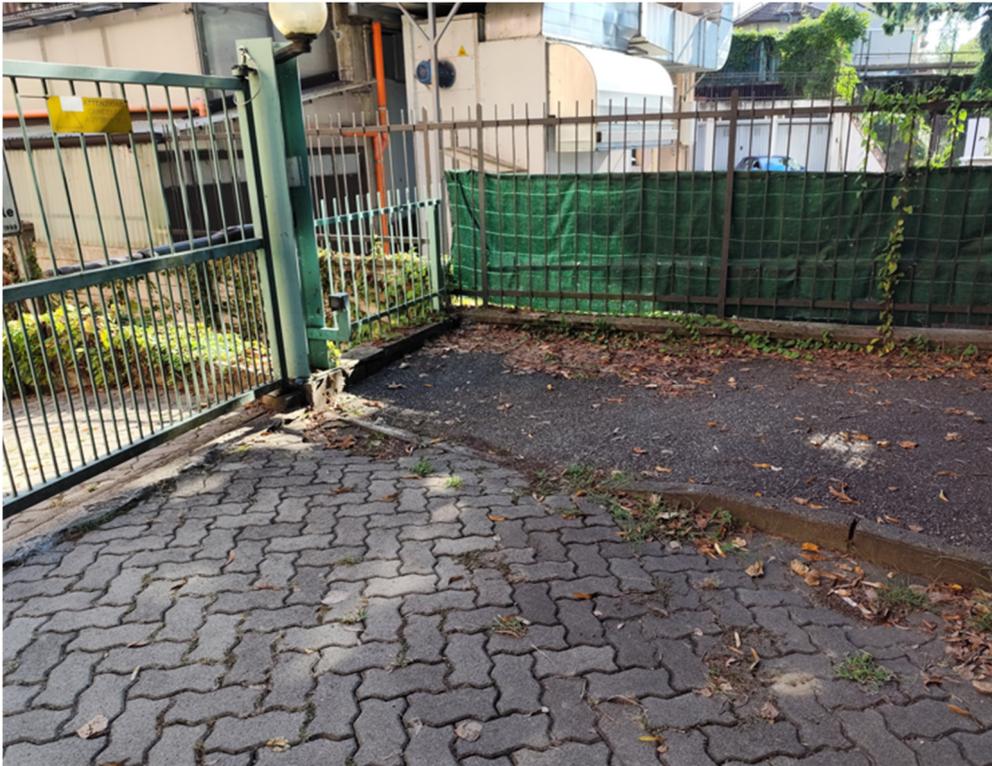
Passaggio pedonale non agevole

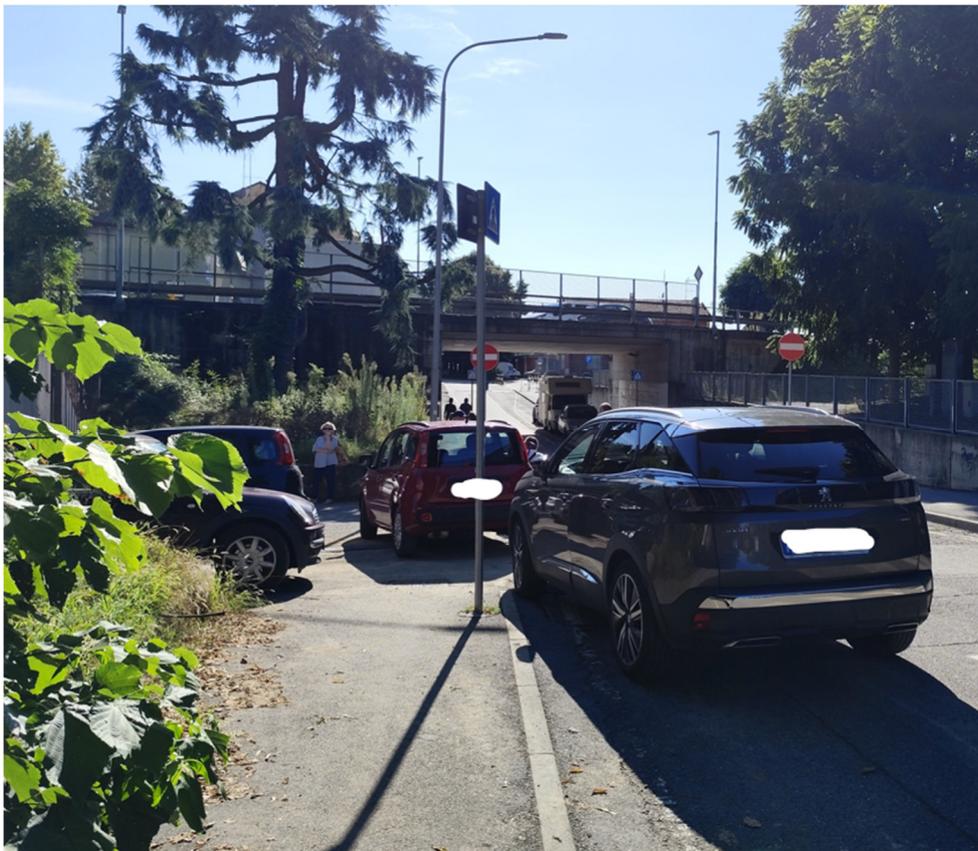
Passaggio pedonale inesistente
