P.E.B.A. SAN MAURO TORINESE

Edifici Pubblici

UBICAZIONE DEL P.E.B.A.

Edifici Pubblici – Problemi e soluzioni

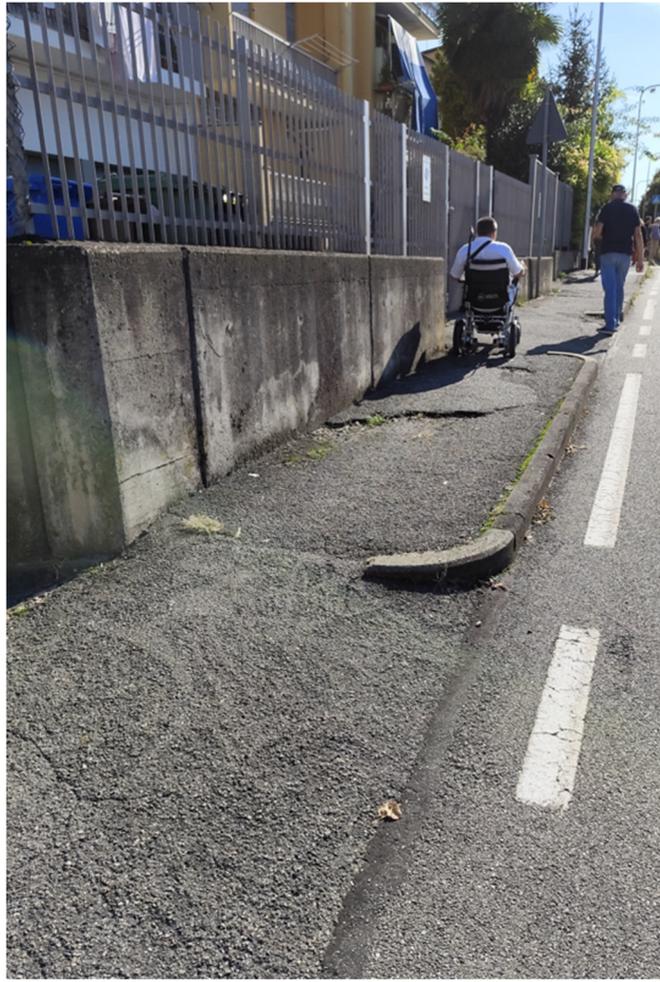
Manca strato asfaltato

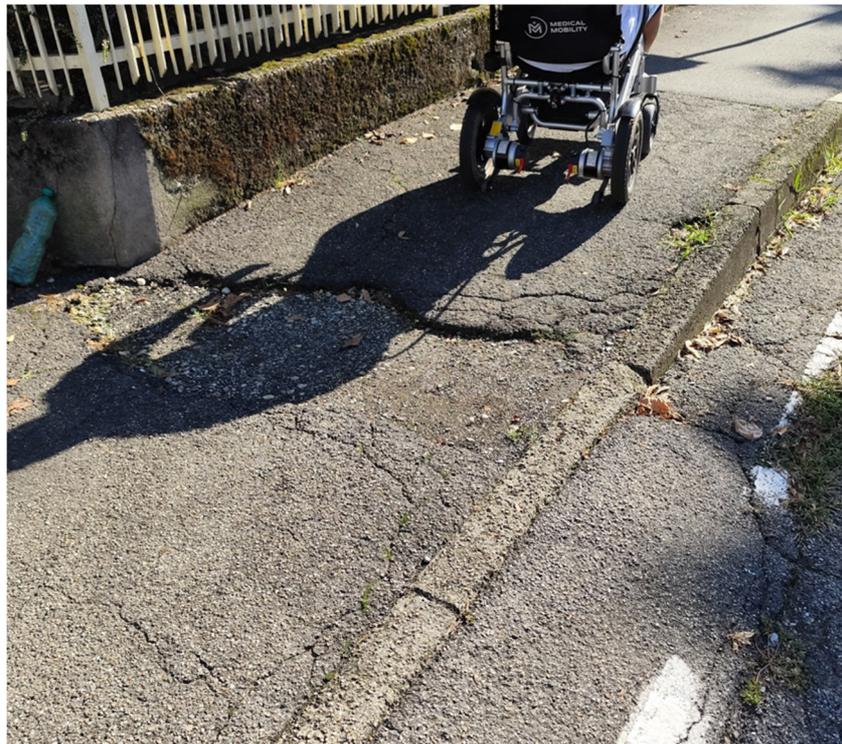
Manca strato asfaltato

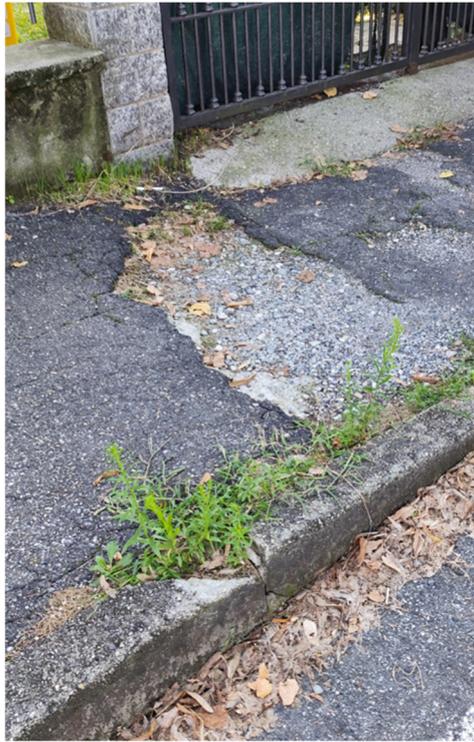
Manca strato asfaltato

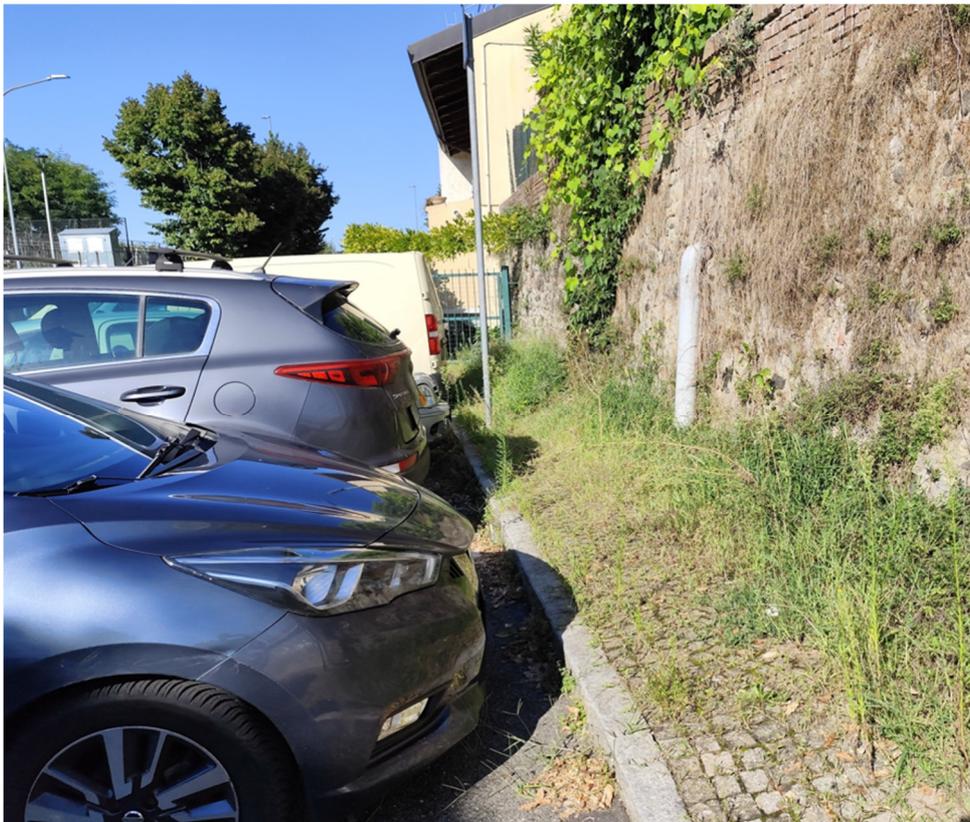
Marciapiede inaccessibile

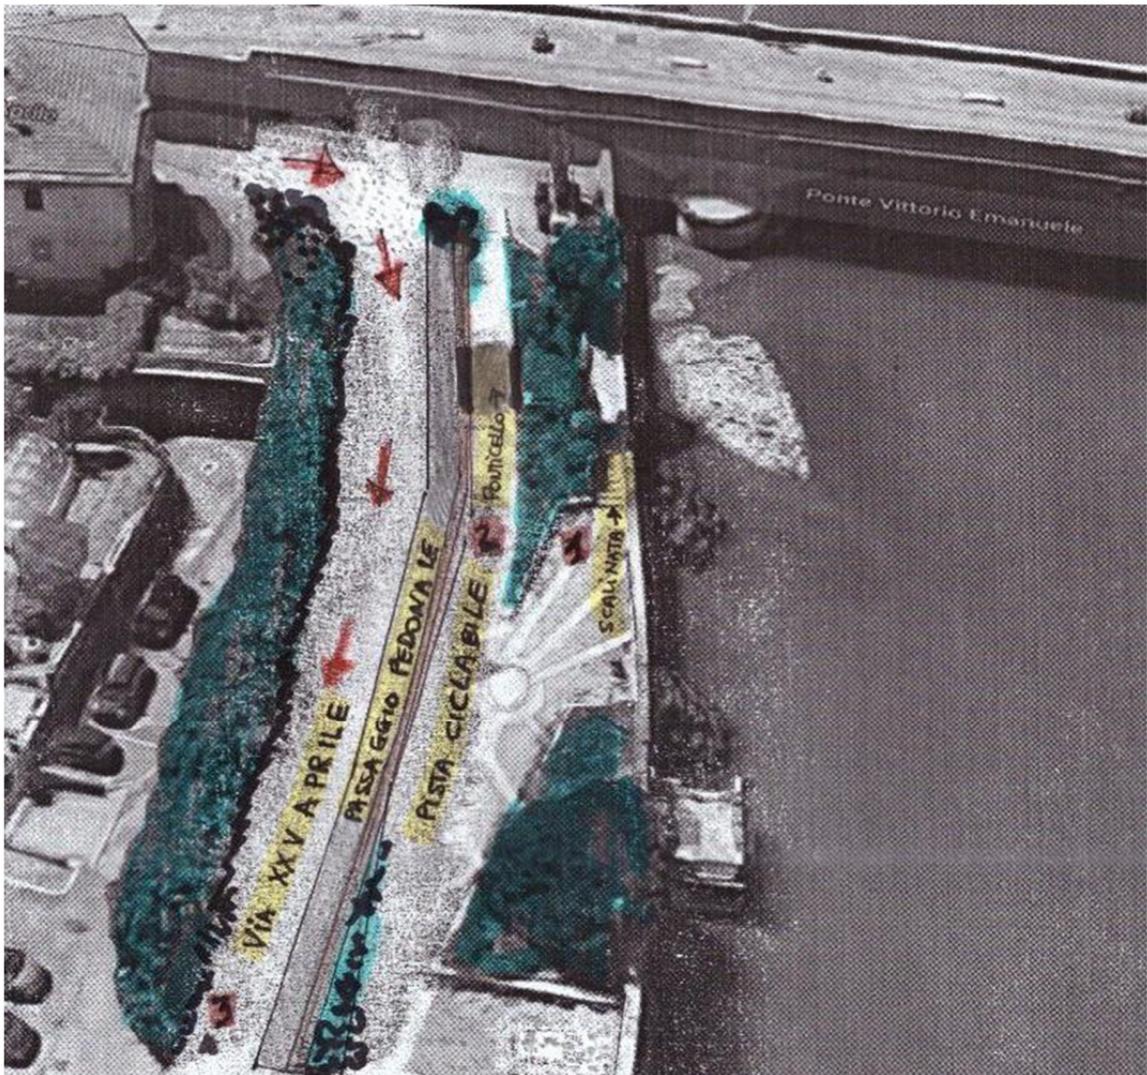
- Zona Via XXV Aprile si segnala la mancanza di accesso pedonale facilitato che da via XXV aprile porta all'arcata del ponte vecchio, per accedere a piazzale Europa. Viene segnalato che nel progetto originario non hanno tenuto conto di un passaggio pedonale adatto per disabili, persone con difficoltà motorie o persone che spingono la carrozzina, persone che transitano con borse pesanti. In questo tratto la viabilità è molto critica perché via XXV Aprile è densamente popolata e coinvolge tantissimi cittadini. Resta come alternativa il passaggio per la strada stretta, con accesso vietato ai pedoni, alle biciclette ma utilizzata impropriamente da quasi tutti quelli devono andare in Piazzale Europa (e non solo disabili), soprattutto nei giorni di mercato.

Area d'interesse - soluzione proposta da cittadinanza
